Montevideo, Febrero de 2013

INFORME DE ADES - MONTEVIDEO

acerca de las condiciones y medio ambiente de trabajo existentes en quince locales de enseñanza secundaria

Informe de las condiciones y medio ambiente de trabajo existentes en quince locales de enseñanza secundaria de Montevideo

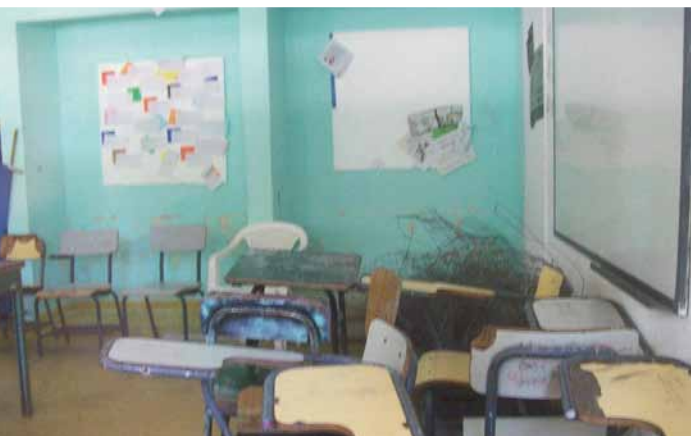
Salón PIU: Clausurado por MTSS. El edificio tiene techo de fibra de cemento sin cielorraso, con la consecuente transpiración de la chapa por la condensación de agua por la baja temperatura. Muestra deterioro en su estructura, con paredes rajadas, humedad en sus paredes y falta ventilación (ventanales grandes fijos). Deficiencia en el sistema eléctrico.
