**COMISIÓN INVESTIGADORA DE ACCIDENTES E
INCIDENTES DE AVIACIÓN (C.I.A.I.A)**

INFORME FINAL

No. 541

**FAIRCHILD SA-227AC
CX-LAS**

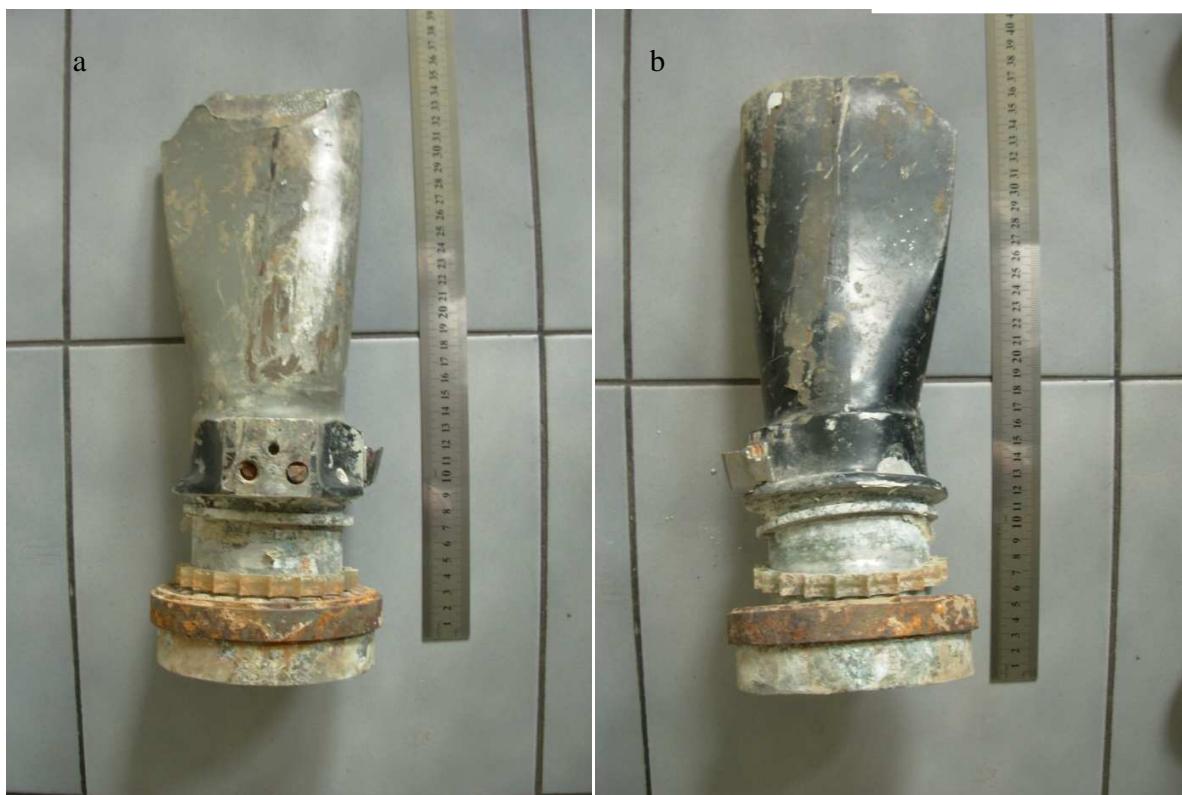
En las Figuras 1 y 2 se observa el elemento en el estado de recepción. Se aprecia la pala fracturada. Se observan elementos del sellado (o-ring, banda de plástico) engarzados en el cuello. En la pala se aprecian dos tornillos de retención fracturados y otros dos sanos (no se muestran en las figuras) cuya planchuela está totalmente plegada. De acuerdo a lo informado por el solicitante la aeronave poseía un motor marca AIRESEARCH modelo TPE 331-11U-611G, con hélice marca DOWTY ROTOR modelo R321/4-82-F/8 número de serie DRI/DRG/4583/85 (DISEÑO 660709317-17). En la Figura 3 se muestra un esquema del montaje de las partes bajo estudio, proveniente del Fairchild Aircraft Illustrated Parts Catalog SA227 series, suministrado por el solicitante.

Figura 1: Recepción de la pala. a) Vista del extradós, b) vista del intradós.

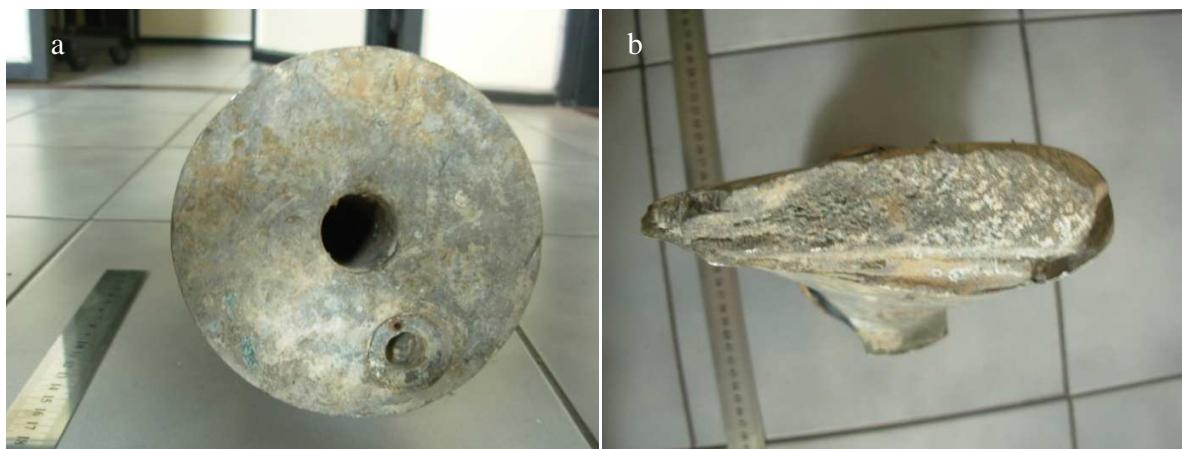
Figura 2: Recepción de la pala. a) Vista de la base, b) vista de la superficie de fractura (tope).

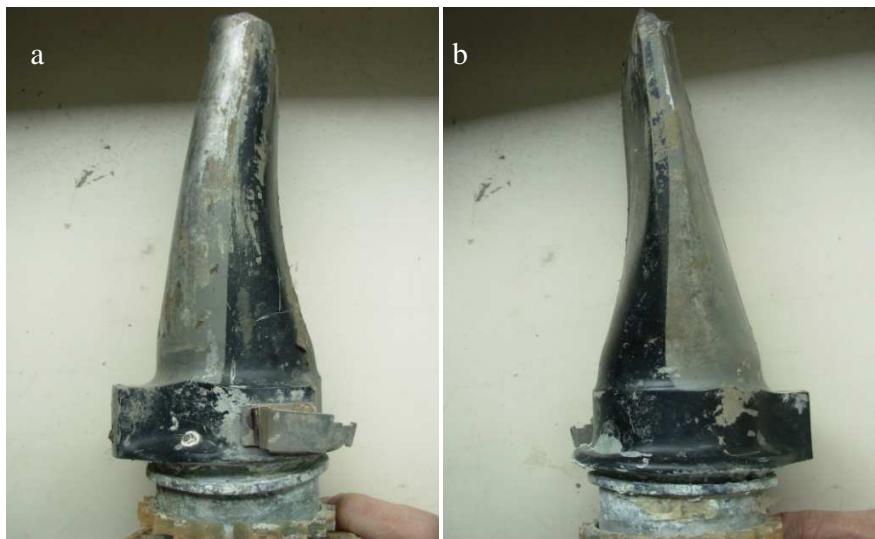
La inspección se realizó a ojo desnudo y se registró con máquina fotográfica con macro. El primer rasgo importante detectado es una desviación de la pala hacia el intradós, como se aprecia en las vistas de perfil de la Figura 4.

Figura 4: Pala vista de perfil.

Esa desviación corresponde a una deformación generalizada impuesta sobre el elemento que debe haber estado retenida al “cubo” durante este evento.

La deformación macroscópica observada, figuras 4 a y b, se produce por flexión, con el extradós en tracción y el intradós en compresión. Muy probablemente esto haya ocurrido en simultáneo con el daño al “cubo”. Sin embargo, lo observado en la superficie de fractura, figuras 9 a, b, c y d, indica una fractura por sobrecarga iniciada en el intradós (Región A I) debido a una aplicación de tensiones exactamente opuestas a las que originaron la deformación macroscópica. El análisis reveló que sobre el intradós hay marcas de roce, figuras 8 c y d, las mismas no se produjeron durante el rescate de la pala pues presentaban zonas marrones recubriendolas, zonas que se generaron durante la inmersión prolongada. Una de esas marcas llega a la región A I de inicio de la fractura. Es probable que, con posterioridad al evento de deformación macroscópica, la pala haya entrado en contacto, probablemente por impacto, con otro elemento que produjo su fractura y las marcas halladas en el intradós.

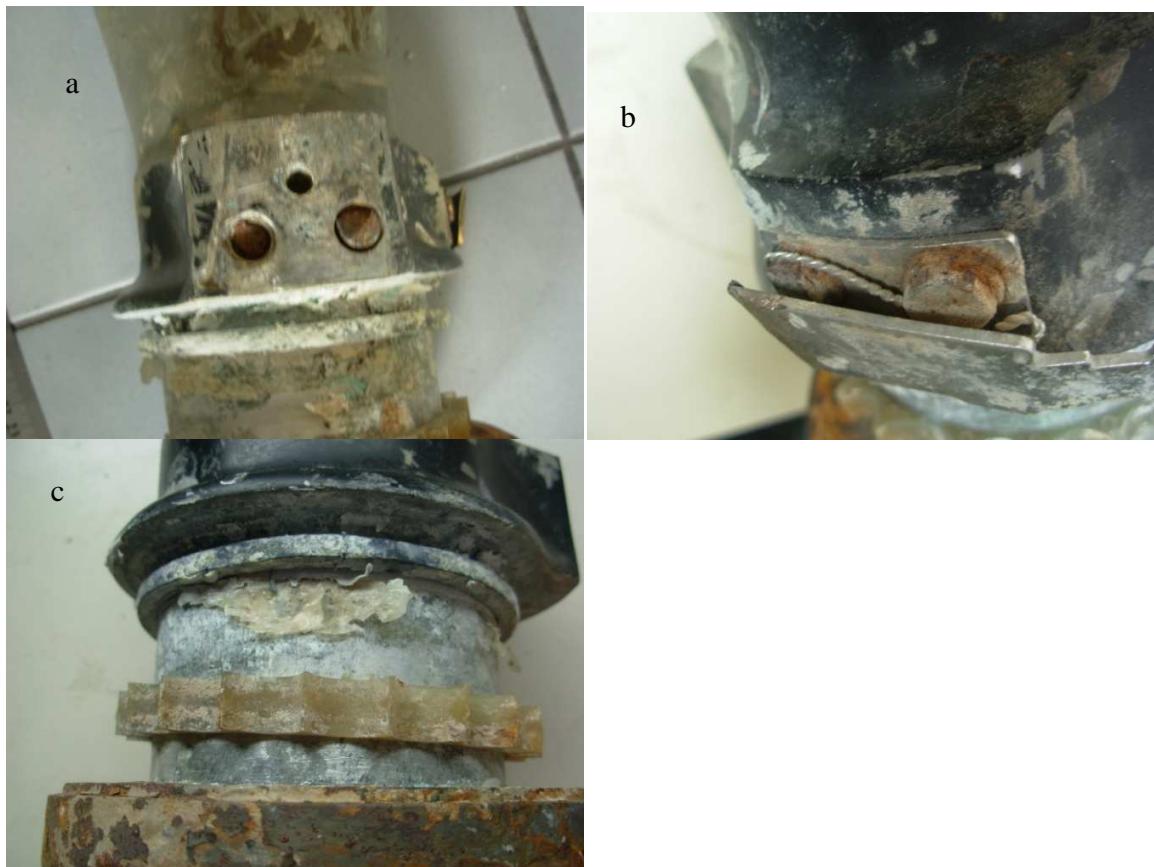
Figura 5: a) Detalle de los tornillos de sujeción fracturados, b) detalle de los tornillos de sujeción sanos, c) detalle del o-ring y alojamiento plástico.

Por otra parte la observación de los tornillos de sujeción, Figuras 5 a y b, nos muestra que estos han resistido. Un par de tornillos han llegado a la fractura. Incluso hasta se observa el alambre de seguridad en el caso de los tornillos no fracturados, Figura 5 b, donde la chapa es la que se deformó. Según informó el solicitante, el “cubo” se halló destruido de manera que es razonable suponer que la deformación observada en la pala probablemente haya ocurrido de manera simultánea y no posterior pues es necesario que uno de sus extremos esté fijo.

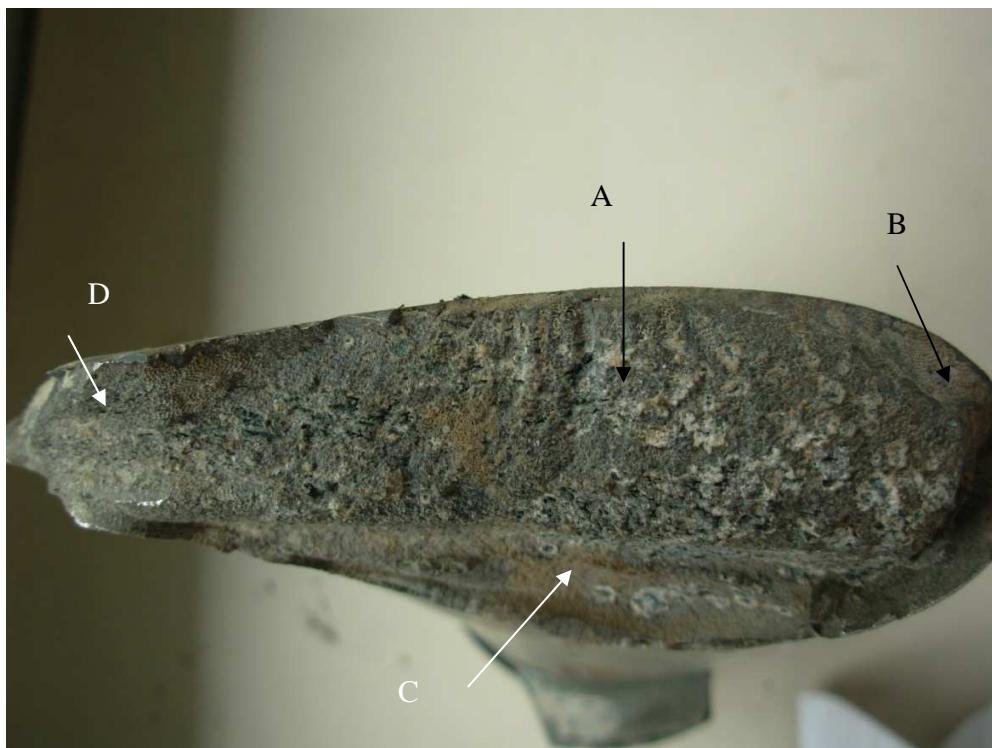
La inspección de la superficie de fractura, Figura 6, muestra una zona central cuyo plano de fractura es perpendicular al eje de la pala, Figura 7 c. A esta zona la llamaremos región A. En los extremos correspondientes a bordes de ataque y de fuga hay un cambio en la orientación del plano de fractura ubicándose en ángulo tendiente a los 45° respecto del eje de la pala y respecto del plano de fractura antes descripto, Figuras 7 a, b y d. A estas zonas las llamaremos: región B a la cercana al borde de ataque y región D a la cercana al borde de fuga. Y finalmente hay una zona cercana al extradós donde la fractura cambia drásticamente de dirección resultando paralela al eje de la pala y a la superficie exterior del extradós, Figuras 7 e y f. A esta zona la llamaremos región C. Cada una de estas zonas tiene una rugosidad y topografías propias.

Figura 6: Superficie de fractura.

En las figuras 6 y 7 se aprecia también que la superficie de fractura no está “ limpia ” sino que está recubierta de zonas blancas y marrones. Dado que el elemento permaneció sumergido, es de esperar el desarrollo de óxidos de aluminio en virtud que el aluminio es el constituyente principal de la aleación de la pala. La alúmina es el óxido de aluminio más común y es de color blanco de manera que las zonas blancas pueden, a priori, suponerse formadas por estos óxidos. En cambio, las zonas marrones eran una incógnita. Además, dichas zonas marrones se hallan distribuidas no sólo sobre la superficie de fractura sino sobre todo el elemento incluyendo las superficies de extradós y el intradós que no tienen la aleación al desnudo pues están pintadas, Figuras 8 a y b. Pueden verse zonas marrones en las figuras 1, 4, 5, 6, 7 y 8. La fotografía con macro brinda la posibilidad de ver detalles en estas zonas marrones que no se disciernen tan claramente a ojo. Este detalle permite observar que algunas de estas zonas presentan una estructura, figuras 7 a y g y Figuras 8 a y b. Esto va en contra de lo que se observa normalmente con la formación de óxidos sobre la superficie de los metales. La forma que adquieren estos óxidos depende de diversas características, geometría, rugosidad, potenciales locales de corrosión, etc. y muestran estructura solo si debajo de ellos existe una estructura en la superficie del metal. Las zonas marrones se atribuyen entonces, al desarrollo de organismos vivos sobre estas superficies que dejan como restos de su accionar estas deposiciones calcáreas. En las Figuras 8 c y d se muestra en detalle dos marcas que se encuentran en el intradós (ver figura 1b) y que corresponden a un roce por contacto con otro elemento. En particular, en la Figura 8 c se aprecia que sobre la marca de roce se desarrolló una de las zonas marrones, hecho que pone en evidencia que la marca se generó con anterioridad a la inmersión.

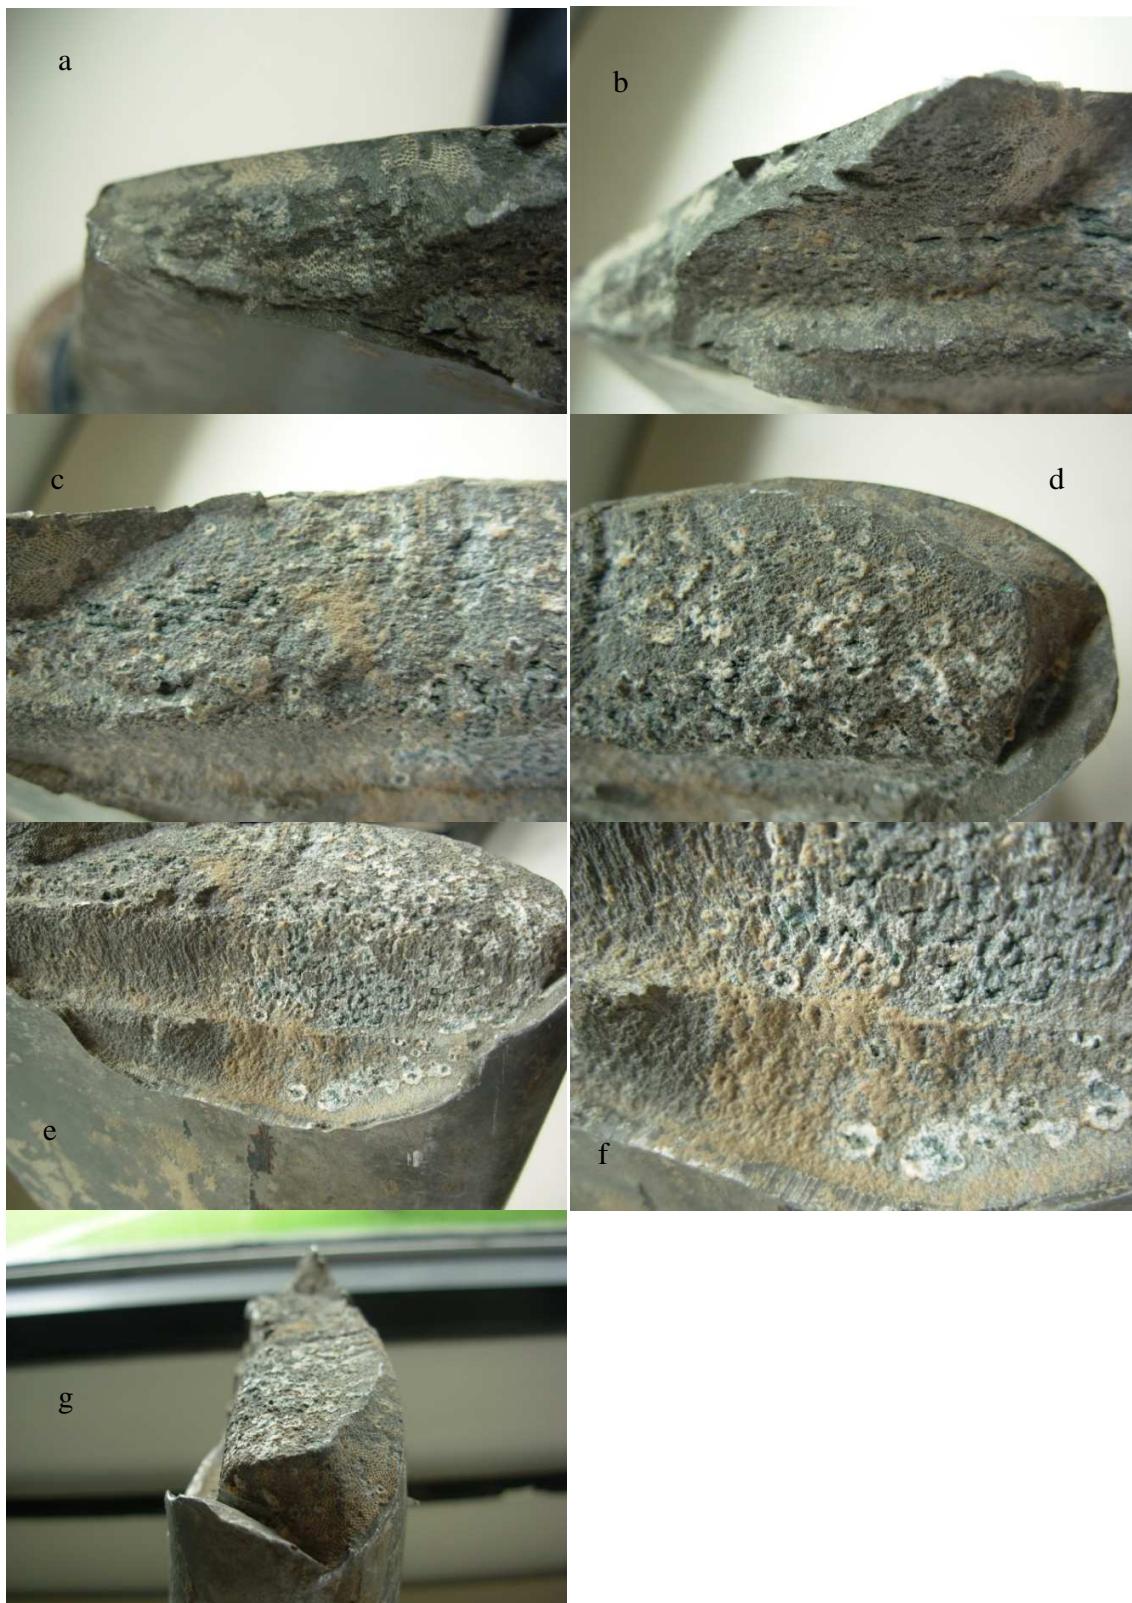
Figura 7: fotografías seriadas de la superficie de fractura con macro. a) → d) desde borde fuga hacia borde de ataque; e) y f) extradós y g) vista de perfil.

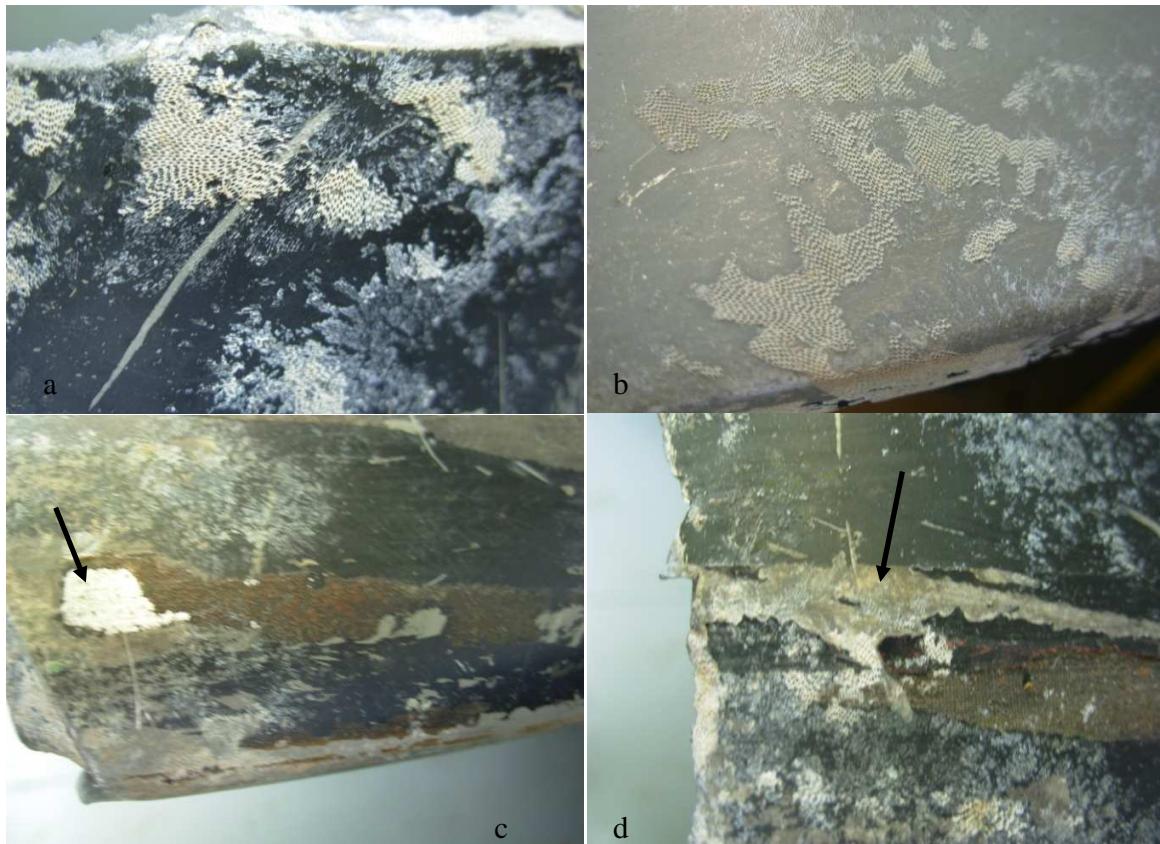
Figura 8: Detalle de superficie del intradós (a) y el extradós (b) con zonas marrones. c) y d) Marcas en el intradós.

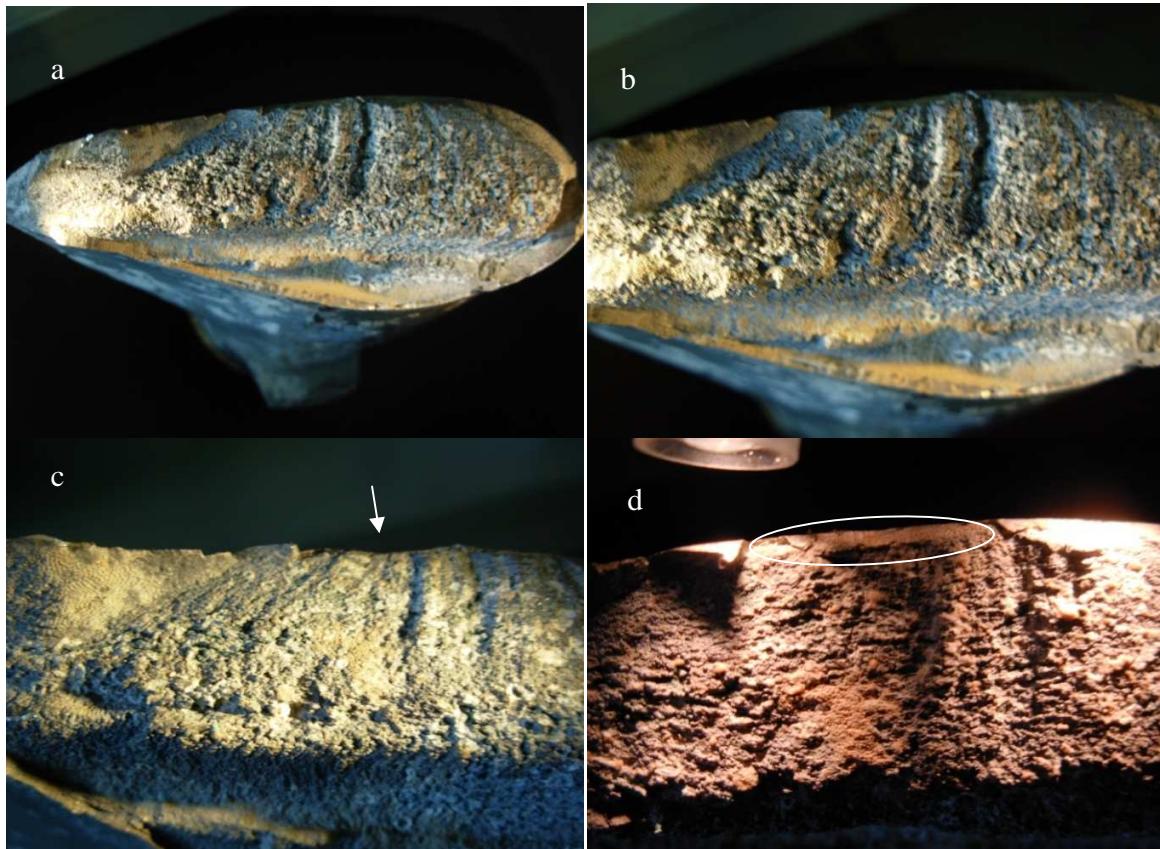
Se practicó un primer relevamiento de la superficie de fractura utilizando un microscopio estereoscópico Leica Wild M8. Para la iluminación de la muestra se utilizó luz rasante, respecto de la superficie de fractura, provista por sendos terminales de fibra óptica. De esta manera, se realiza la topografía presente en la superficie. La inspección se realizó con el microscopio pero las fotografías que abarcan gran superficie, Figura 9, se tomaron sin aumento con la cámara fotográfica en macro. En la región A de la fractura se observa claramente una estructura de crestas y valles que convergen a una zona de origen sobre la superficie del intradós [2,3]. Esta zona es la región de inicio de fractura, Figuras 9 c y d. Desde allí la fisuración avanza hacia el interior de la pala surcando la región A. Sobre los bordes tanto de ataque como de fuga, regiones B y D, se observan “labios a 45°” respecto de la región A que son típicos de las fracturas de materiales dúctiles y ocurren cuando la fisuración alcanza los bordes de la muestra o zonas de poco espesor. Finalmente, la aparición de la zona C donde cambia radicalmente la orientación de la superficie de fractura es compatible con lo que se encuentra en materiales, aluminio incluido, donde hay una orientación preferencial importante de la microestructura en una dirección dada. La fisuración, que se inicia en la región A, avanza por ésta y la región B y en parte por la C hasta que, alcanzada la zona D, se produce el cambio brusco en la dirección de la fisura, finalizando el avance de la fractura en las regiones C y D. Esta hipótesis será confirmada además por lo que se

Figura 9: Superficie de fractura con iluminación rasante, c y d) detalle señalando la zona de origen de la fractura.

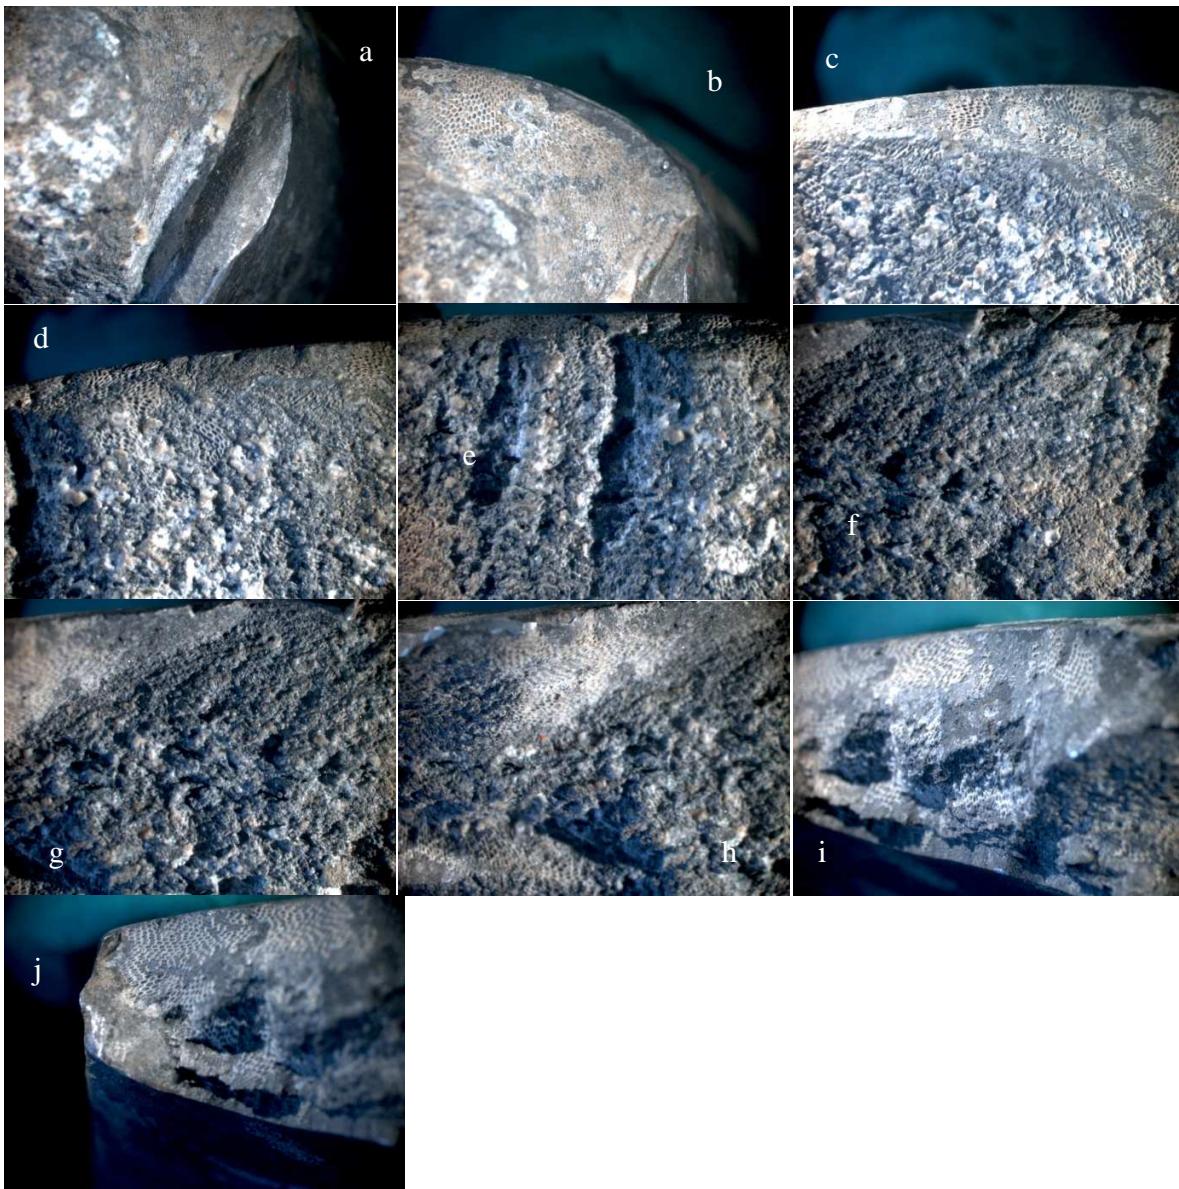
Tal como se aprecia en la Figura 10, que es un recorrido a aumento 6x de toda la superficie de fractura comenzando por el borde de ataque y finalizando por el de fuga, la superficie se encuentra enmascarada por el desarrollo de las zonas marrones. Estas se aprecian en todas las fotografías. Muchas de ellas no se apreciaban a ojo desnudo. En la Figura 11 se muestra la región D de la superficie de fractura y se aprecia además de zonas marrones, zonas blancas correspondientes al óxido.

Figura 10: a)→j) Seriada con aumento 6x de la superficie de fractura.

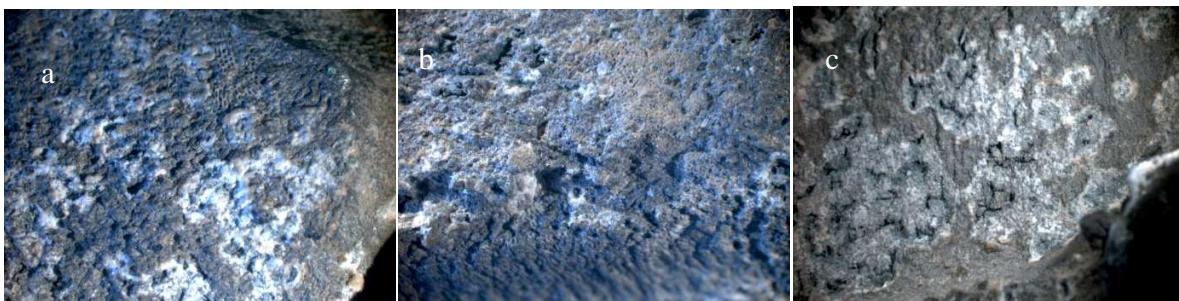
Figura 11: Superficie de fractura región D, 6x.

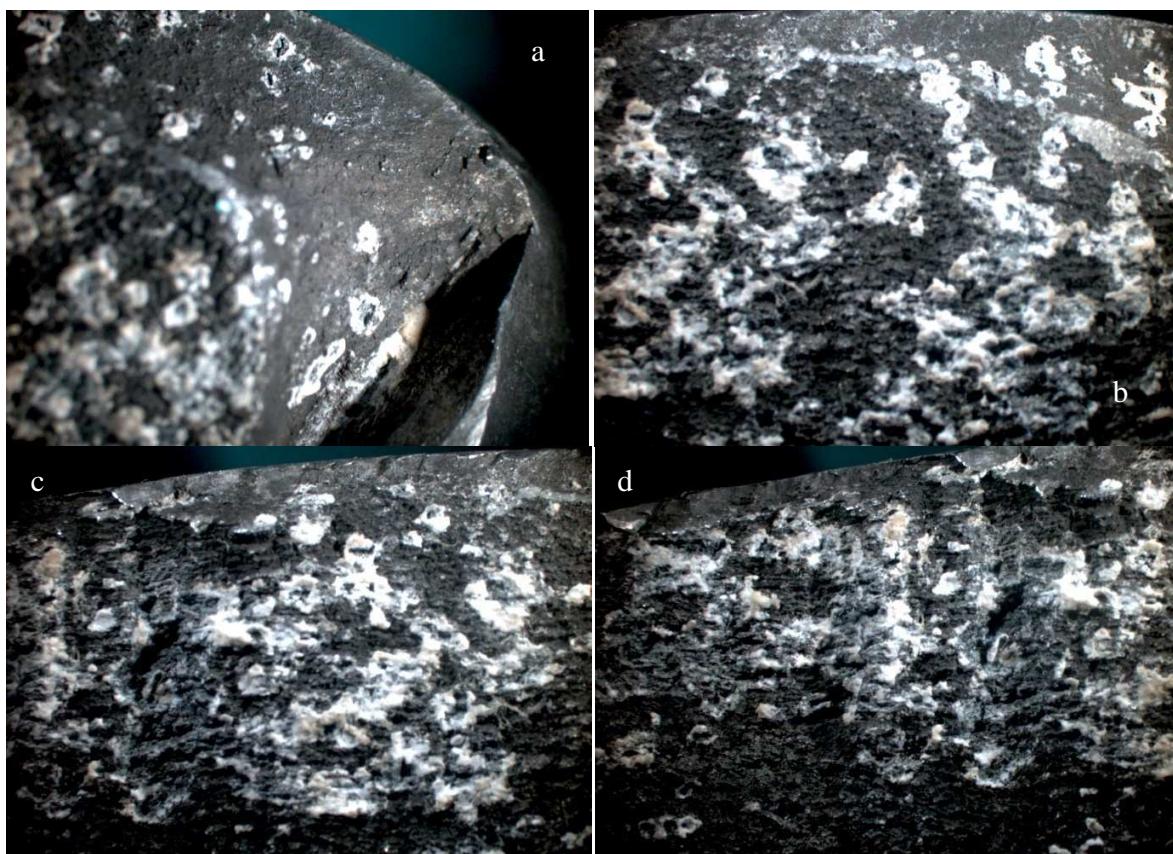
Figura 12: Superficie de fractura, región B, aumento 6x.

En las Figuras 12 a, b y c se aprecia un barrido a 6x de la región B. La superficie presenta rugosidad escasa y sin marcas. Sobre el comienzo, Figuras 12 c y d se aprecia aplastamiento del borde, debido al contacto de la pala con otro objeto. En las Figuras 13 a y b se observa en detalle este aplastamiento. En las Figuras 12 d y 13 c se observa la zona de la región A que es el origen de la fractura. Se trata de una zona bastante lisa con algunas marcas perpendiculares a la superficie del intradós. Las características son distintas a las del resto de la región A, sin embargo, no se puede definir si se debe a un proceso previo de fisuración como el que podría ocurrir si se produce fatiga [2,3].

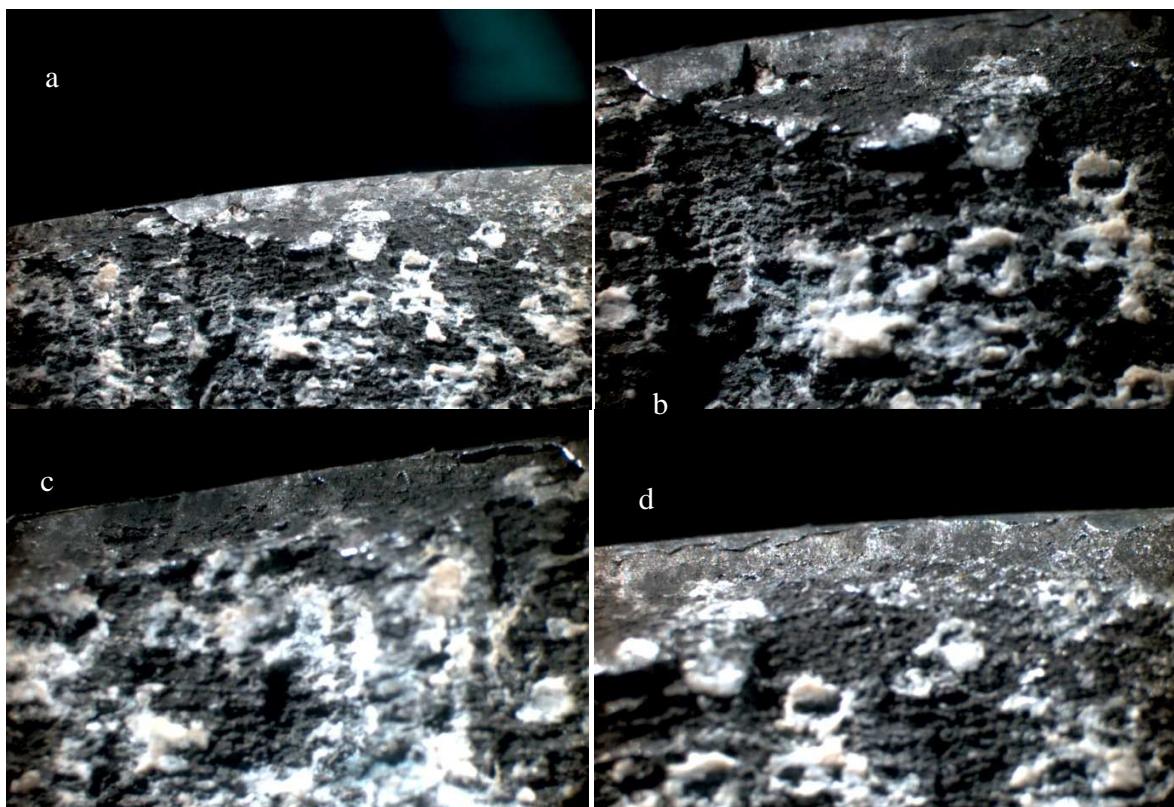
Figura 13: Detalle de inicio de región B, a) 9x, b) 12x. c), d) Detalle de zona de origen, región A, 12x.

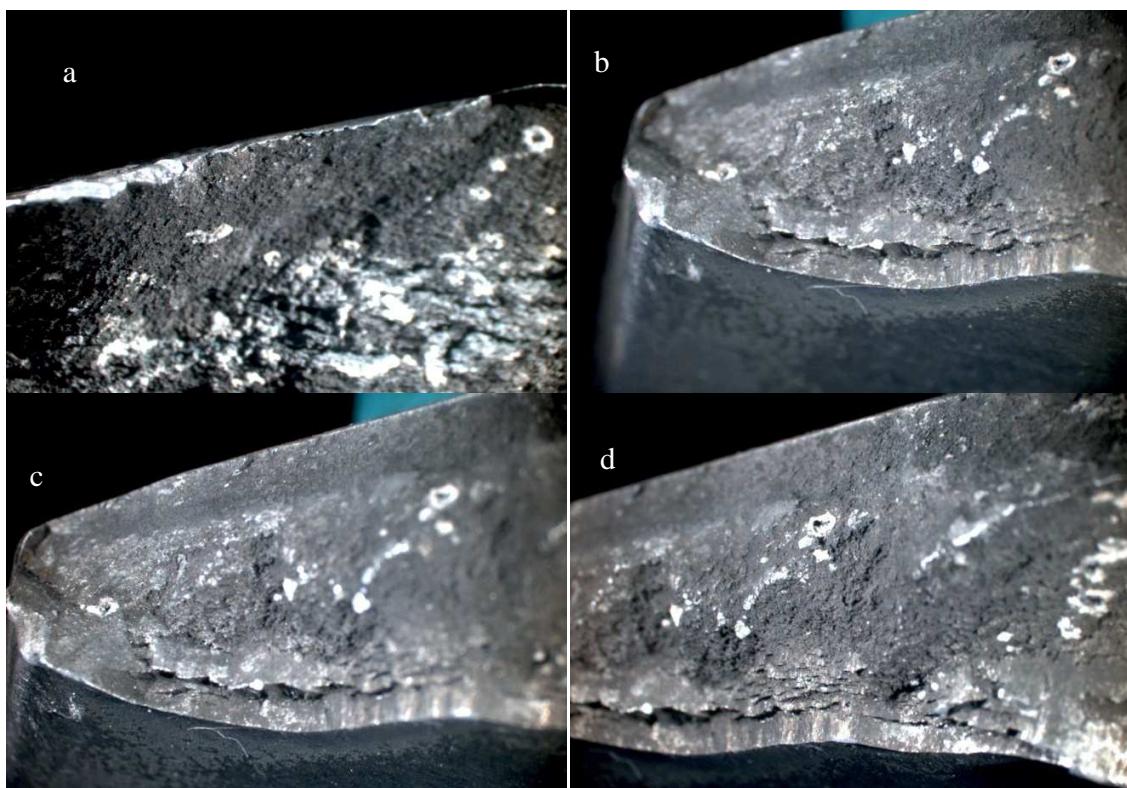
Figura 14: Región C, barrido 6x.

En la Figura 14 se muestra un barrido de la Región C. En la Figura 14 a, así como en el centro de las b, c y d se aprecia una superficie fibrosa típica de la fractura dúctil que se halla en "labios a 45°". En las Figuras 14 b, c y d se marcan mucho los bordes de la superficie de fractura, siendo el superior de aspecto semejante a lo encontrado en la región B y el inferior con muchas marcas perpendiculares al borde. Estas marcas son típicas de roce por contacto entre las superficies de fractura al separarse. Esto suele ocurrir en las zonas que tienen tensiones de compresión y que son las últimas en fracturarse. Que se resalten particularmente los bordes debe estar relacionado con la microestructura metalúrgica generada en el proceso de fabricación que luego se analizará. En las Figuras 15 a y b se aprecia parte del borde de la superficie de fractura región D y se aprecian las mismas marcas generadas por roce que en las figuras 14 b, c y d, confirmando que se trata de las últimas zonas en fracturarse. También se aprecia en la Figura 15 c que el borde de la superficie de fractura no sólo resalta sino que llega incluso a fisurarse.

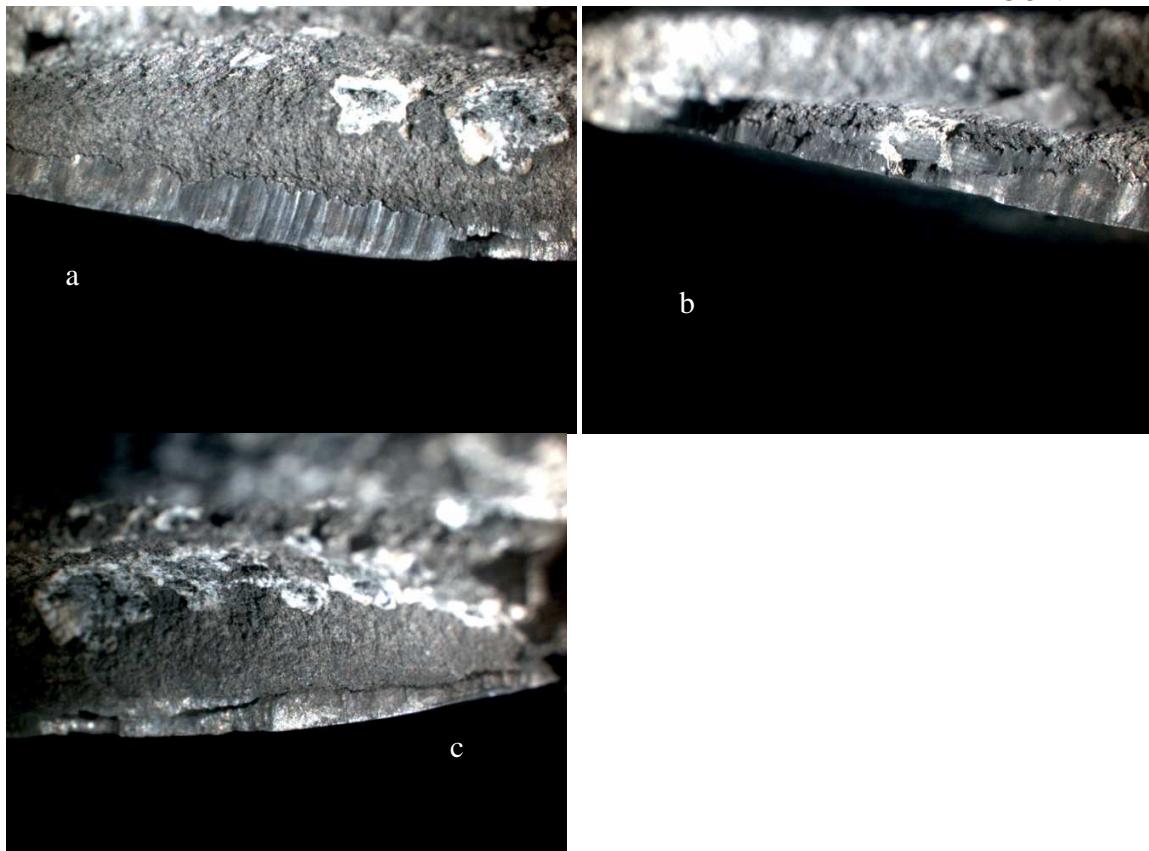
Figura 15: Región D, 6x.

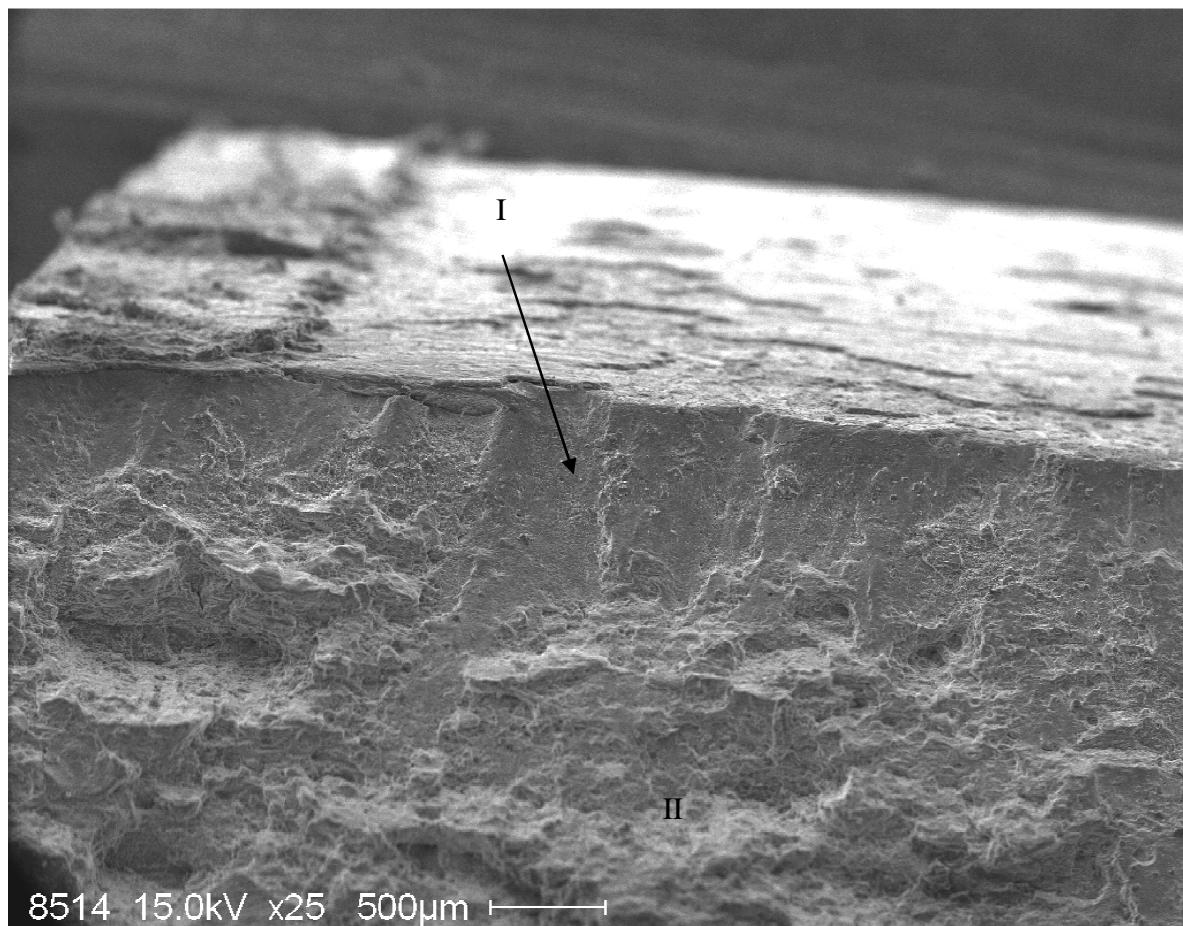
En las Figuras 23, 24 y 25 se aprecia en detalle la zona de inicio identificada como I en la figura 19. El aspecto general es de una superficie llana, no se aprecian estrías de fatiga. Sin embargo, a menudo, en la región de inicio de fatiga y debido a la tensión cíclica no aparecen las estrías y se puede observar una región "plana" debido a aplastamiento por contacto entre las superficies de la propia fisura que se está generando. Este análisis no es concluyente en cuanto a si esta zona presenta una fisuración previa al evento de fractura debida a fatiga, pero si confirma que hay una zona (región A I) que presenta características distintas. Este hecho no puede ser atribuido a la limpieza de la superficie de fractura ya que como se observa en las figuras 21 y 22, las características de la superficie se preservaron en su mayoría.

Figura 19: Región A, zona de origen de fractura.

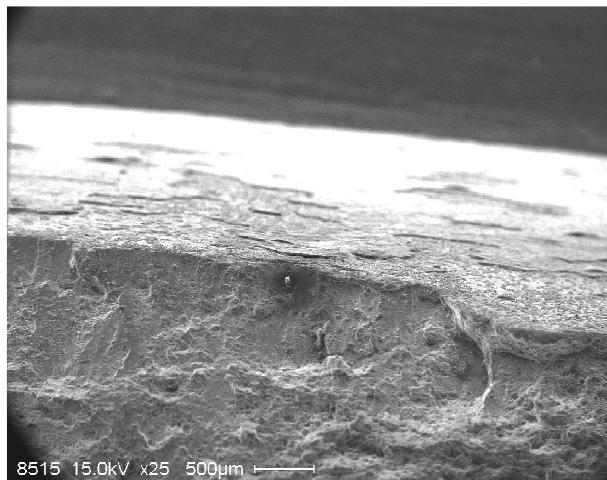
Figura 20: Región A, zona de origen de fractura

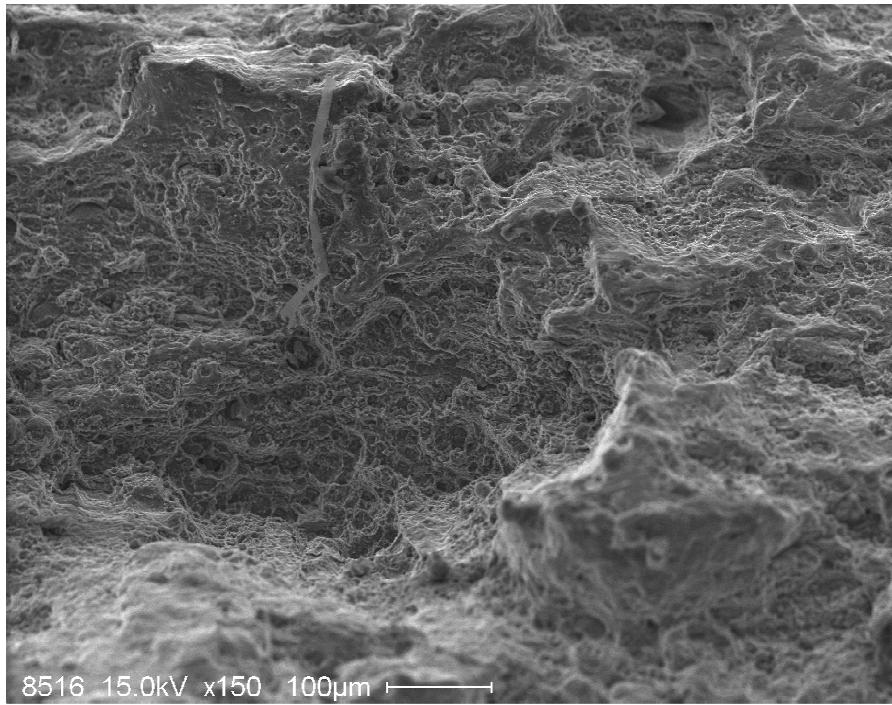
En la Figura 21 también se aprecia parte del interior de la región A, identificada con II en la figura 19. Al observar en detalle esta zona más interna, se nota una superficie de fractura típica de fractura dúctil con coalescencia de hoyuelos (dimples) [2], Figuras 21 y 22. Se notan incluso las microimpurezas de la aleación en el interior de los hoyuelos [2]. En las aleaciones dúctiles, la resistencia a grandes tensiones se manifiesta por su capacidad de deformar sin romperse. En este sentido la matriz de la aleación sometida a grandes tensiones, se deforma formando cavidades esféricas alrededor de microimpurezas (que existen en toda aleación industrial) hasta que no puede ya sostener el esfuerzo y se fractura, dejando la estructura de hoyuelos.

Figura 21: Detalle de la zona II de la figura 19

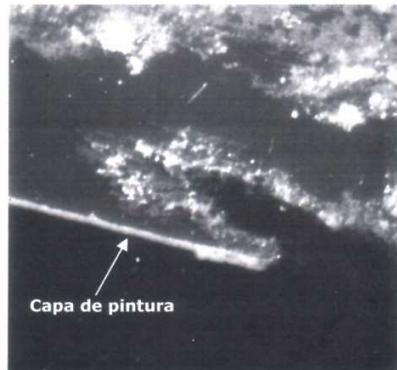
Figura 5. Muestra correspondiente a una zona del Trailing edge (bajo lupa) Se observa el avance del deterioro según la dirección de la cuerda de la sección, haciéndolo por debajo del área superficial pintada. La capa de pintura en la zona señalada por la flecha aparece sin daño mostrando que el avance de la superficie corroída proviene desde el extremo derecho.

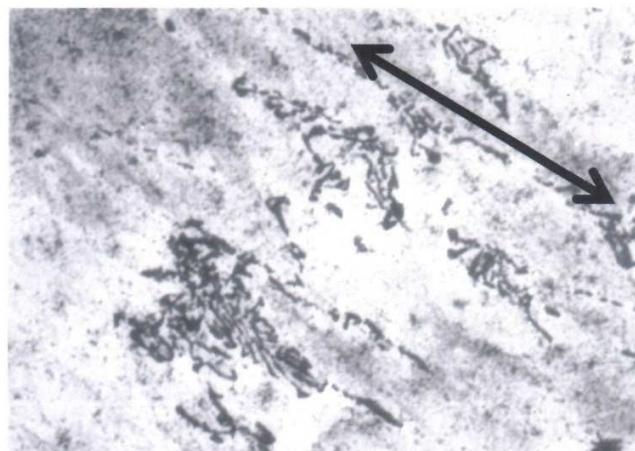
Se observa que el avance del deterioro del material lo hace siguiendo la orientación de la cuerda.

Figura 7
Estructuras
eutéticas con
mayor ampliación
Flecha - dirección
de la cuerda
-leading edge
(atacada con
reactivo de
Keller)
1000x

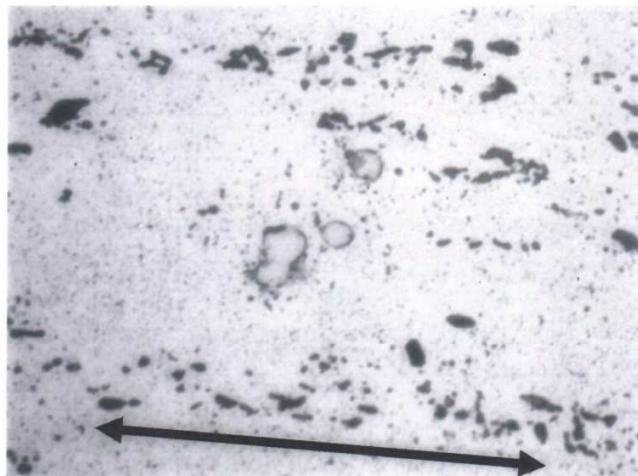
Figura 8
 Estructuras
 eutécticas
 Precipitados
 globulares de
 AlCu
 Flecha – dirección
 de la cuerda
 -trailing edge
 (atacada con
 reactivo de
 Keller)
 1000x

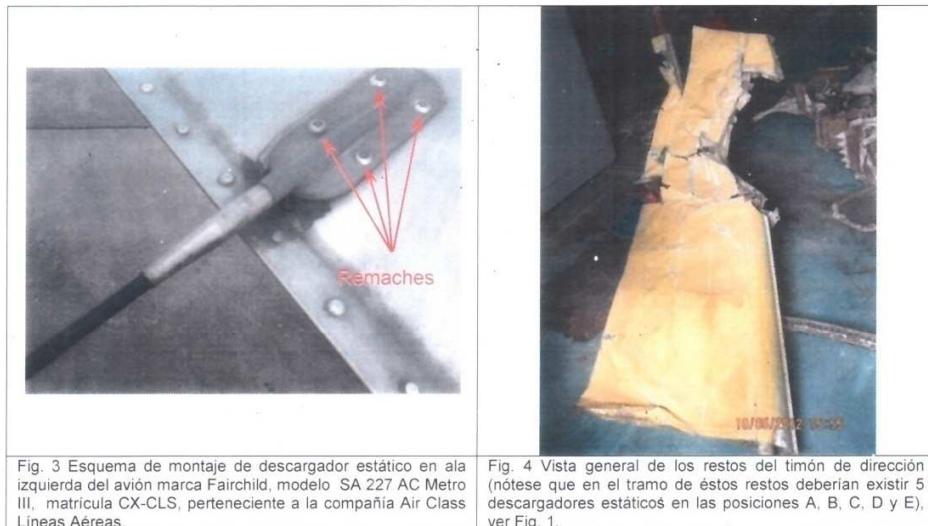
Considerando que en los restos del timón de dirección mostrados en la Fig. 4 deberían existir 5 descargadores estáticos montados en las posiciones A, B, C, D y E, según lo indica el manual del fabricante para el N° Serie AC-482, Fig. 1, se distinguen las dos siguientes situaciones:

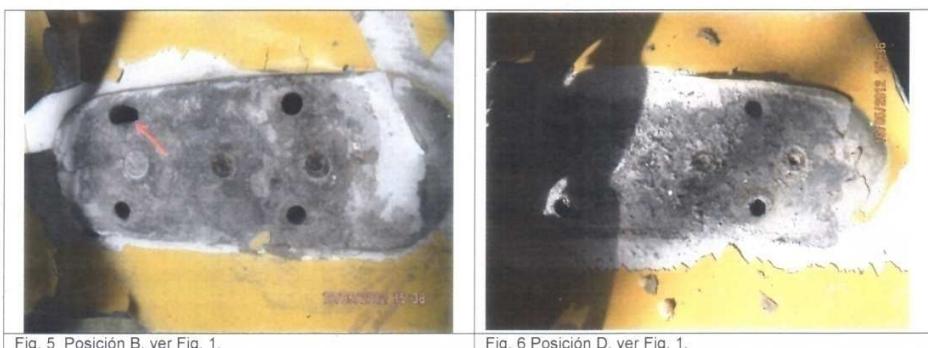
En la Fig. 5 se observan las cuatro perforaciones para el alojamiento de los remaches en la posición B, ver también Fig. 3. Debe notarse que la ovalización de la perforación indicada con la flecha, muy probablemente corresponda a un desplazamiento lateral de la mecha utilizada para retirar un remache durante una operación realizada anteriormente.

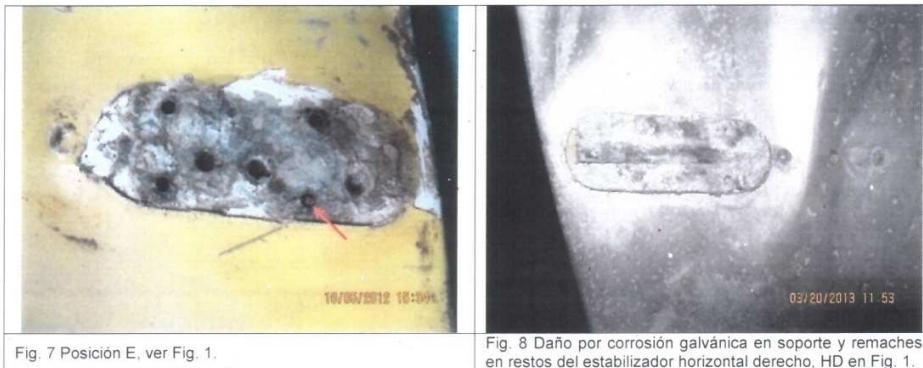
En la Fig. 7 se observan las cuatro perforaciones para el alojamiento de los remaches en la posición E. Nótese la disolución parcial del remache indicado con una flecha. En la Fig. 8 se aprecia el daño por corrosión galvánica post-impacto en soporte y remaches en restos del estabilizador horizontal derecho, HD en Fig. 1.

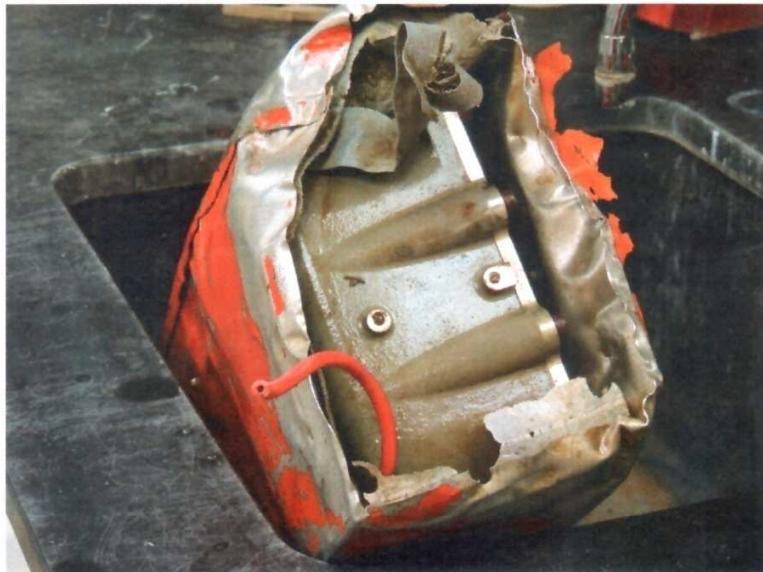
Figure 1. Damaged front end of flight recorder.

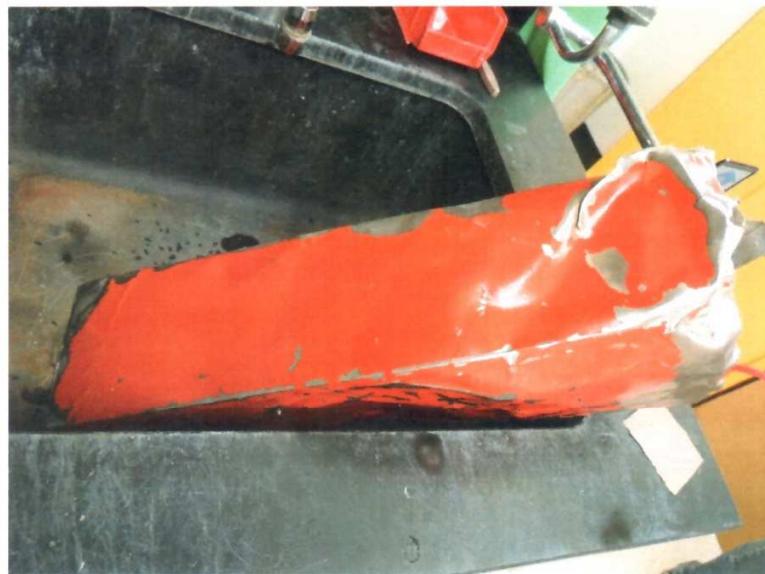
Figure 2. Damage to bottom and right side of recorder.

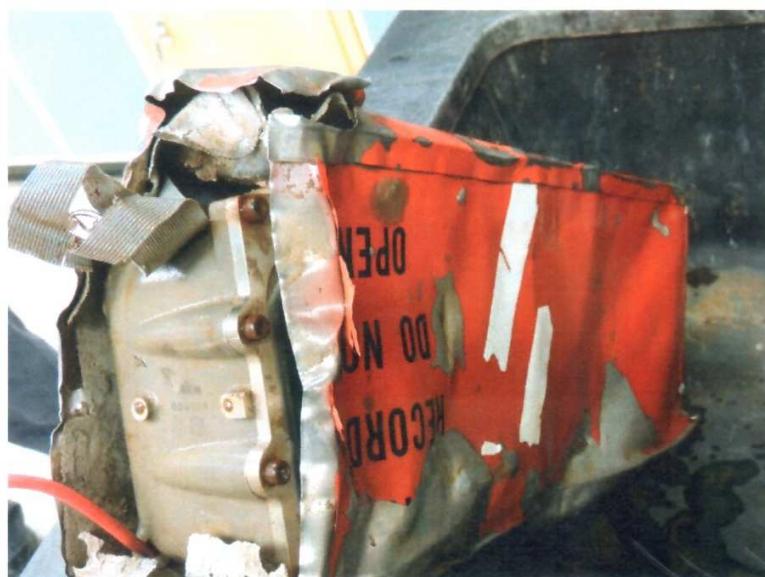
Figure 3. Damage to left side and front of recorder.

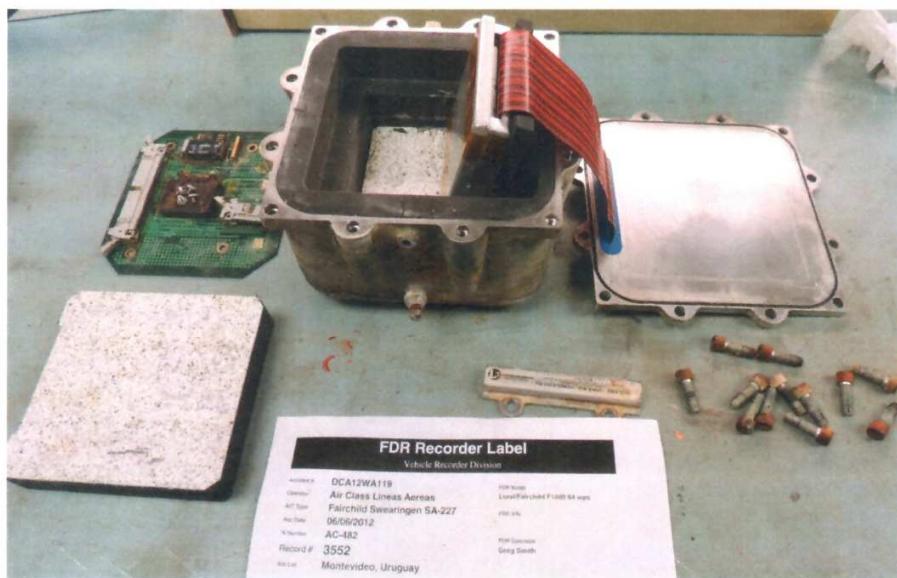
Figure 7. Disassembled memory module.
