**COMISIÓN INVESTIGADORA DE ACCIDENTES E
INCIDENTES DE AVIACIÓN (C.I.A.I.A)**

INFORME FINAL

No. 541

**FAIRCHILD SA-227AC
CX-LAS**

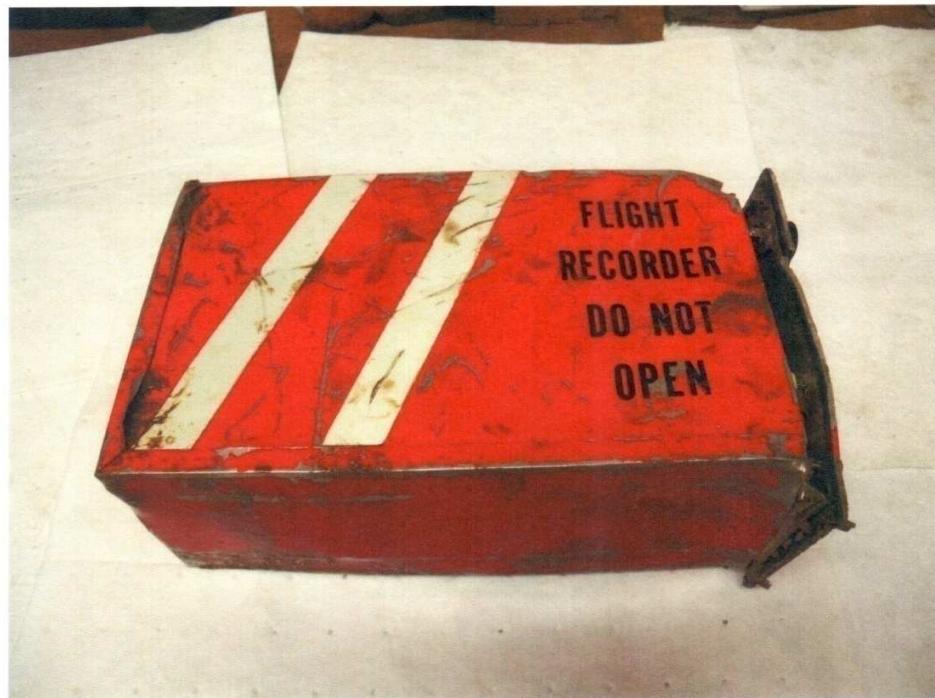
PHOTO 1

Upon arrival at the audio laboratory, it was evident that the CVR had sustained significant impact damage. The unit also showed evidence of long-term submersion in muddy water. The unit was disassembled by breaking the spot welds on the outer casing and reforming the steel frame to allow removal of the tape transport mechanism. The tape was removed from the transport and cleaned by rinsing twice through with fresh water, and once with a commercial cleaner/degreaser. The tape was then air-dried and played back on a Nagra reel-to-reel recorder. Audio data recovered from the tape was digitized using a PC with a multi-channel sound card running a commercial audio production program.
