**Obras Sanitarias del Estado
Presentación**

**Comisión de Medio Ambiente
Cámara de Diputados**

15 de mayo, 2013

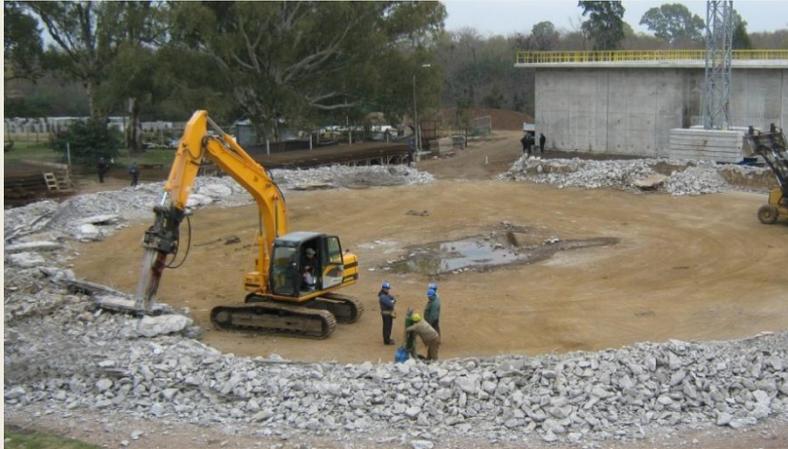
Demolición viejos acelerators

Principales obras: nueva batería de 8 filtros de última generación, nuevos decantadores convencionales, nueva planta de cloración automatizada, rehabilitación de las salas de bombeo (eléctrica y ex diesel), nuevos clarificadores (sustituyen acelerators de 1964).

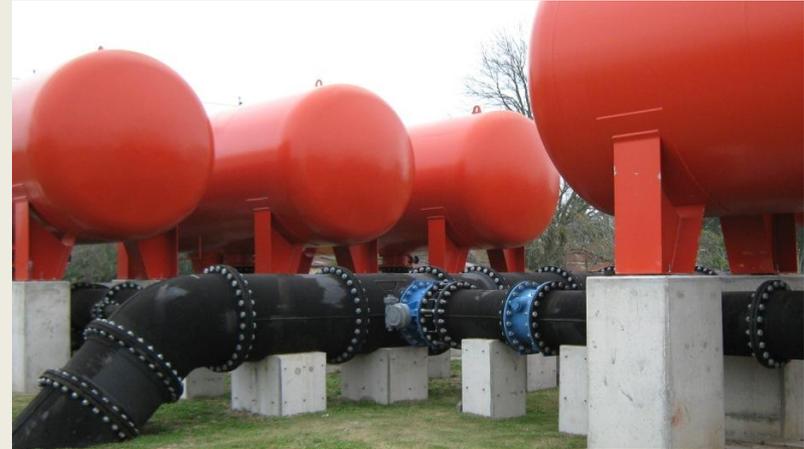
Sistema de protección antiarriete (6°LB)

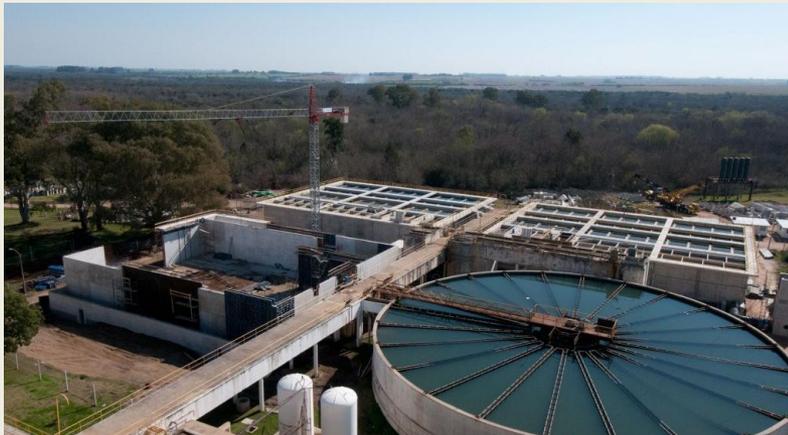
Construcción nuevos clarificadores

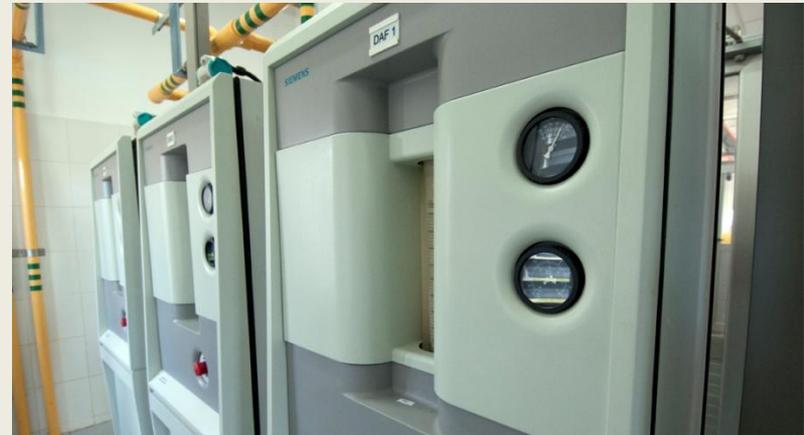
Sala de cloro
