Montevideo, Febrero de 2013

INFORME DE ADES - MONTEVIDEO

acerca de las condiciones y medio ambiente de trabajo existentes en quince locales de enseñanza secundaria

Informe de las condiciones y medio ambiente de trabajo existentes en quince locales de enseñanza secundaria de Montevideo

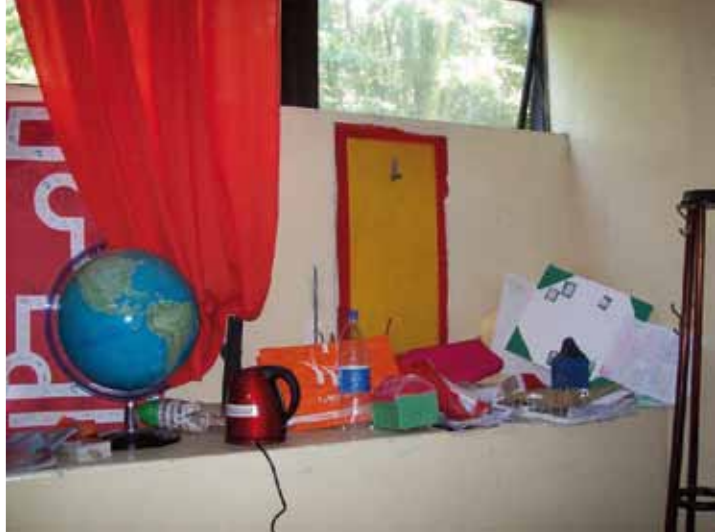
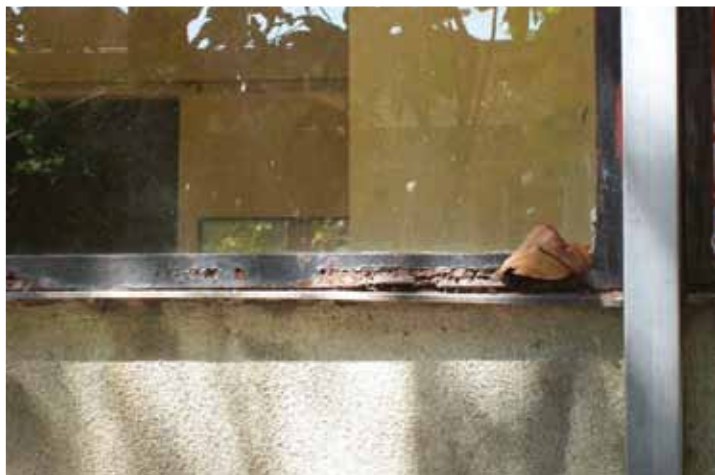
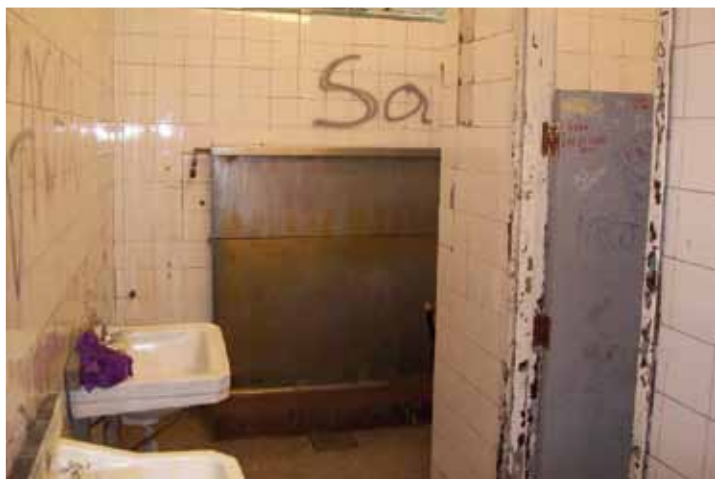
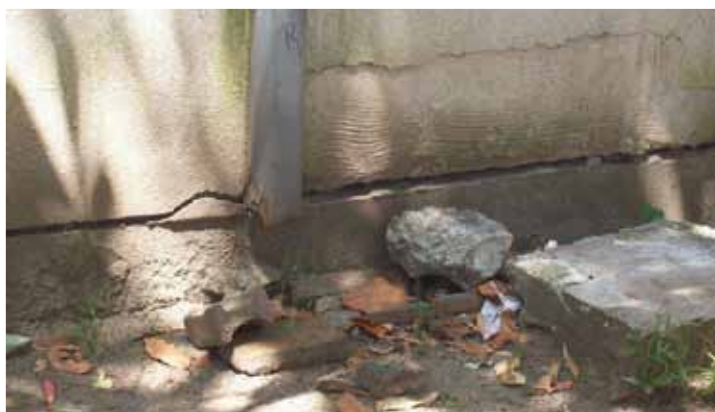
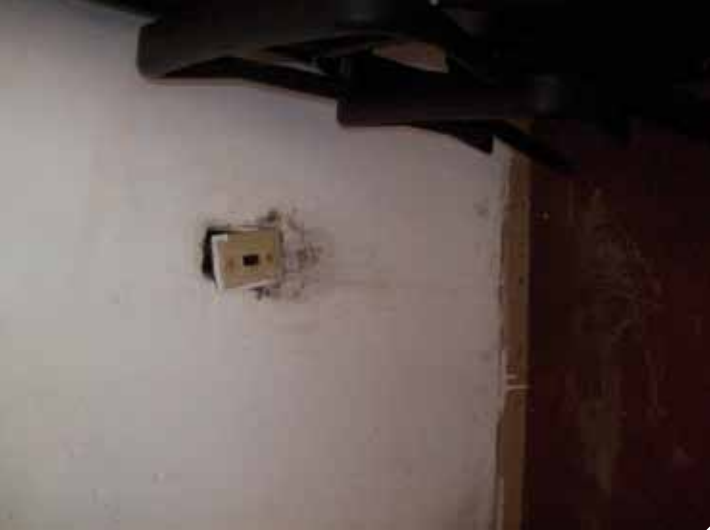
Salones: Les entra agua de lluvia por ventanas que no cierran. Hay salones que no cuentan con cortinas que eviten la entrada de rayos solares directamente. Faltan tubos de luz; otros están sueltos sin protección mecánica y producen un apreciable zumbido o ruido las luminarias. Poca ventilación. Rastros de humedad y revoques deteriorados. Bancos, mesas, pizarrones y escritorios muy deteriorados (inadecuados).

Sala de profesores: Lugar de espacios muy reducidos. Los profesores comen en este lugar (no hay artefactos para conservar los alimentos ni para calentarlos). Poca iluminación y ventilación. Entra agua de lluvia por ventanas. Humedad en techo y paredes. Filtra agua o líquidos corporales de baño que se encuentran justamente en el piso de arriba (clausurado). Cuenta con dos baños, poca iluminación y ventilación.

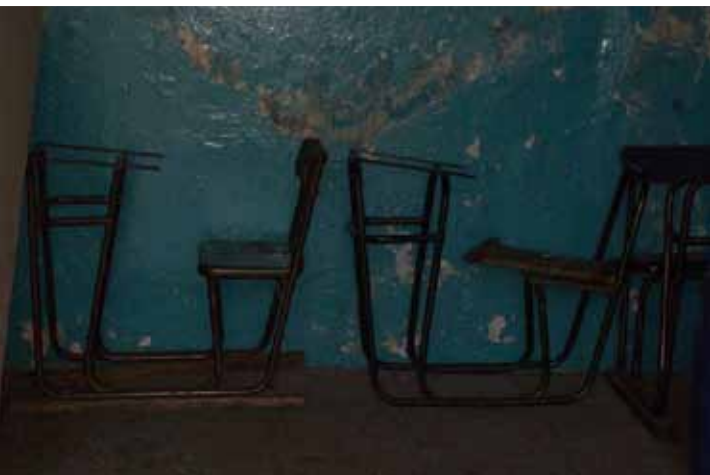
El sistema eléctrico: La casona no cuenta con llaves diferenciales; el edificio de tres pisos sí las tiene por salón y uno general. En lugares hay rastros de agua cerca de tableros y hay cables que están expuestos sin protección. Tomas con adaptadores. Pocos tomas en lugares donde es necesario contar con más (sala de profesores, laboratorios). Tableros sin frente muerto. Cables a la vista.

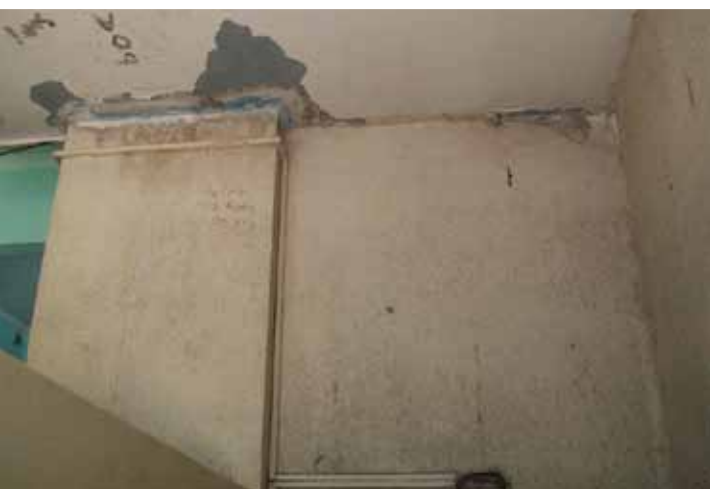
PIU: “Ex casa del casero”, que se encuentra al fondo del patio interno, en un segundo piso. El acceso es por escalera caracol de hormigón. Cables de instalación eléctrica a la intemperie. Adentro hay rastros de humedad en techos y paredes. Cuando llueve se inundan los pisos de dos salones; el agua entra por el techo y por la puerta del patio ciego, al taparse los drenajes. Instalación eléctrica precaria, sin diferencial y con pocos tomas. Se dejaron conexiones expuestas sin justificar para qué se usan dentro y fuera del edificio.

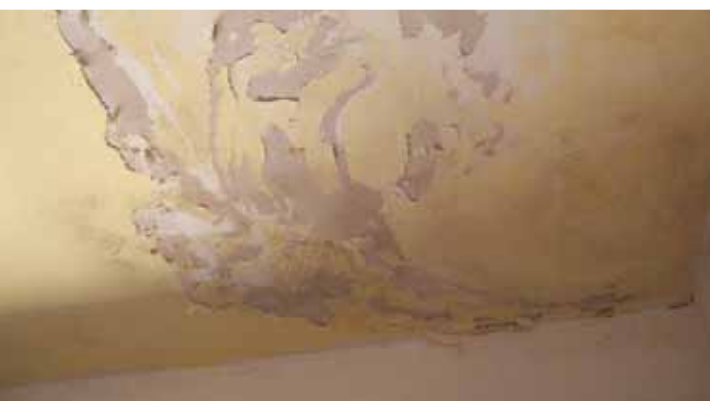
Sala de Informática: Filtra agua de lluvia. Rastros de humedad.

Gimnasio: Salón techado que se encuentra clausurado por IGTSS. Entra lluvia a tableros eléctricos.

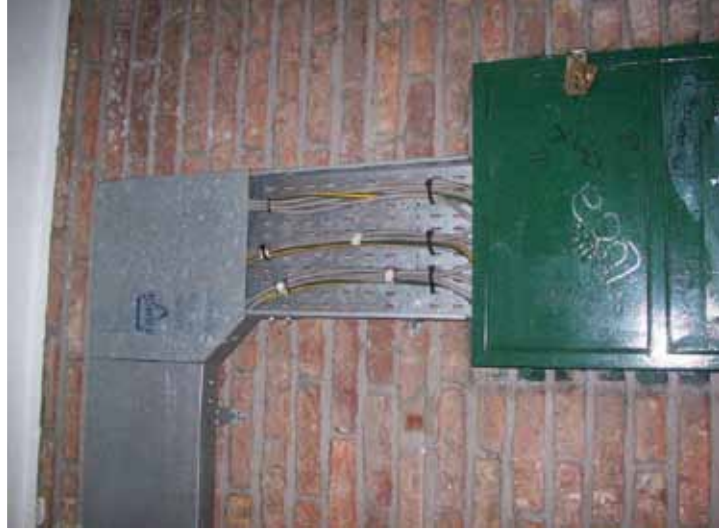
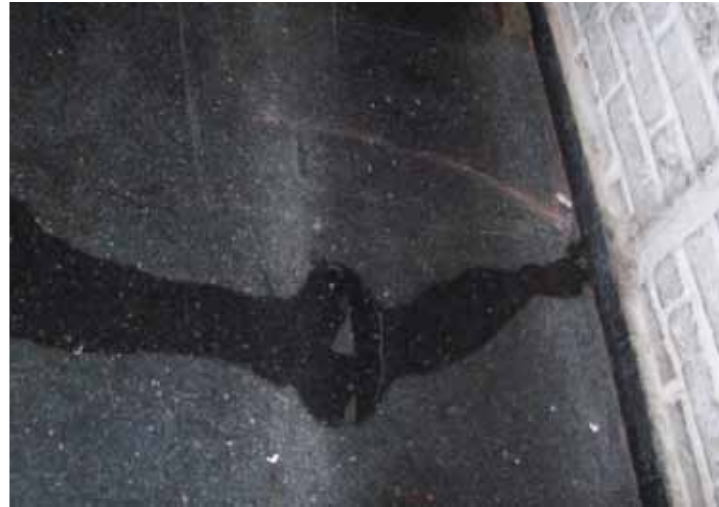
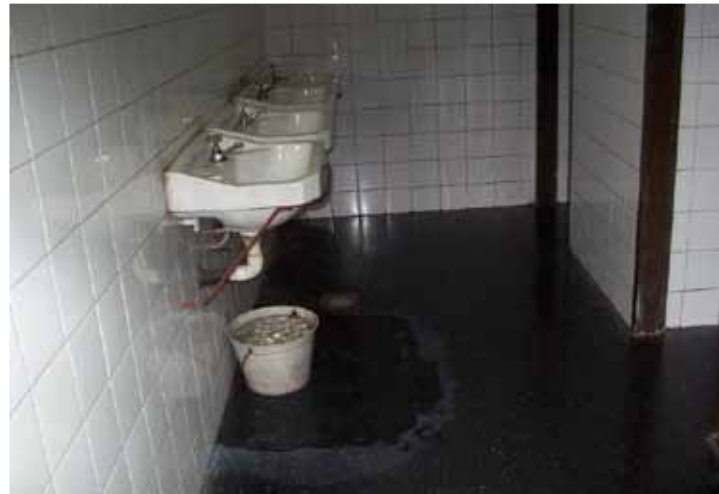
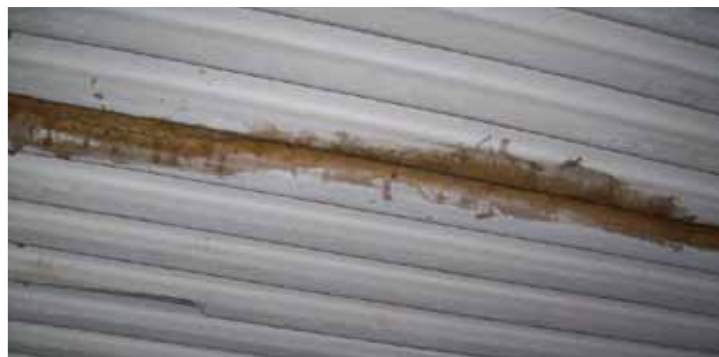
Salones edificio 3 pisos: Rastrors de humedad, filtraciones de agua de lluvia por techo y ventanas, rastrors de rejas forzadas desde el exterior, faltan tubos de luz, otros están sin protección mecánica, las sillas son inadecuadas y bancos deteriorados.

Lugar de descanso de auxiliar de servicio: Baño de alumnos clausurado porque filtraba al piso inferior.

Baños de alumnos: Poca iluminación y ventilación, rastro de agua en pisos, pérdida constante de canillas, falta puerta en un servicio sanitario y falta de higiene.

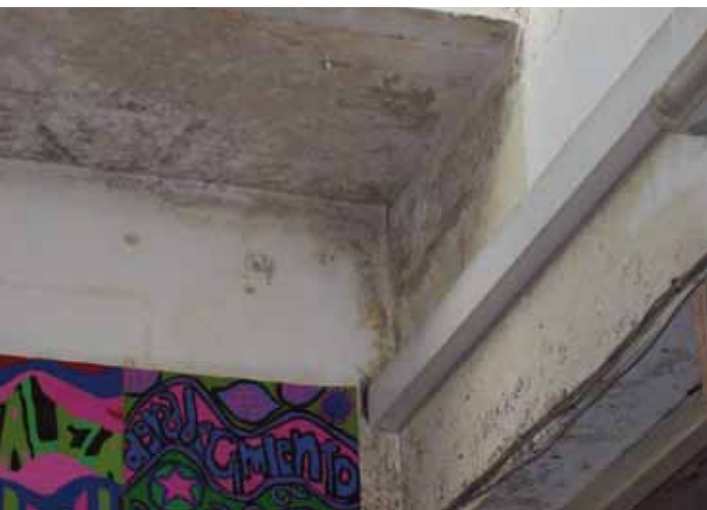
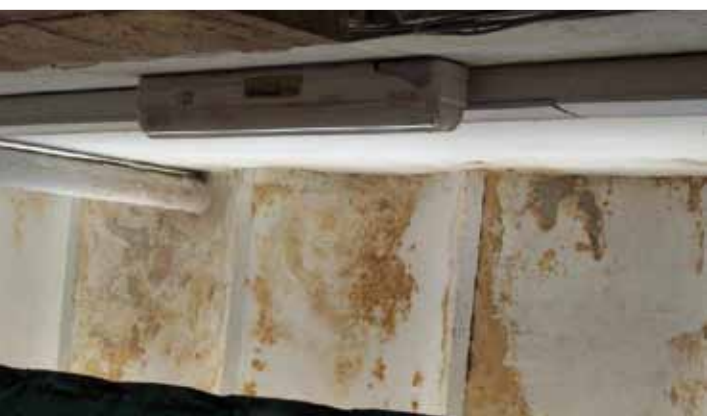
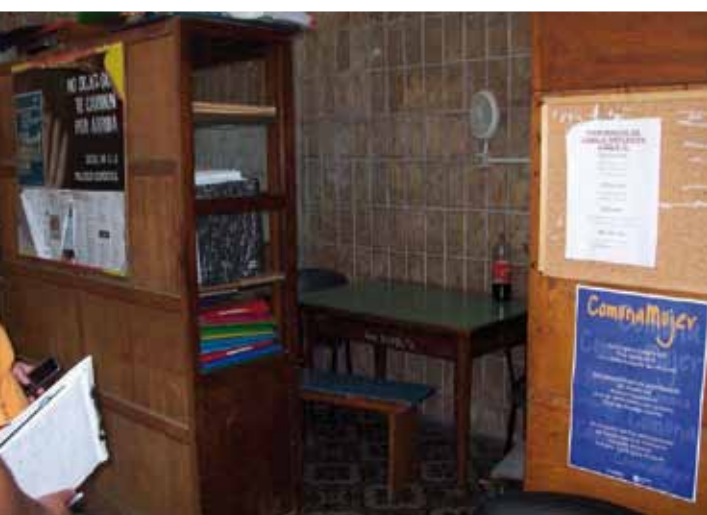
Sala de Informática: Se llueve por la claraboya. Salón con ventanas que se abren por la azotea. Mala ventilación. Una de las puertas está clausurada porque la atraviesa la instalación eléctrica. Falta iluminación natural. Los toma corrientes están en el piso.

Baños alumnos: Tres servicios sanitarios por sexo. Falta iluminación. A uno le falta la puerta. Azulejos rotos.

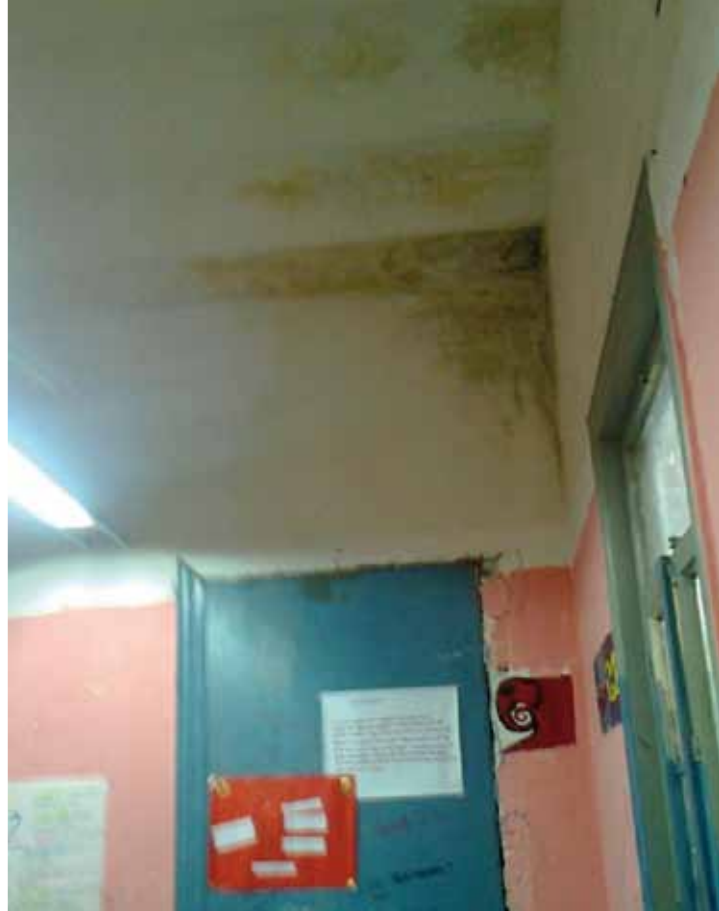
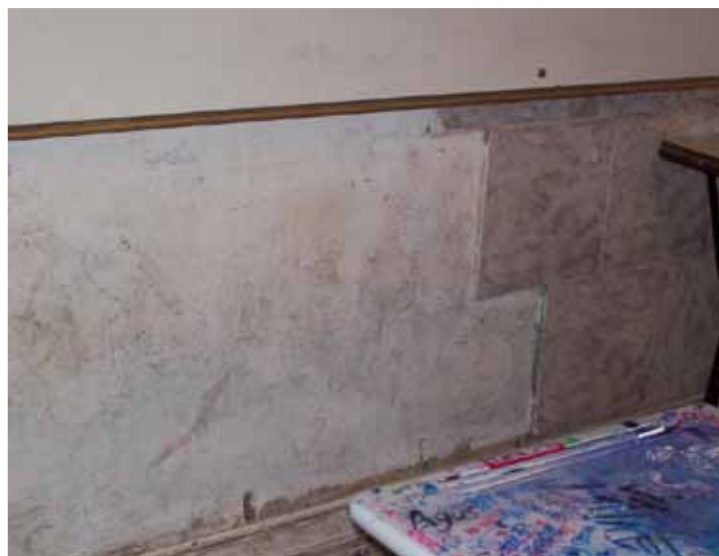
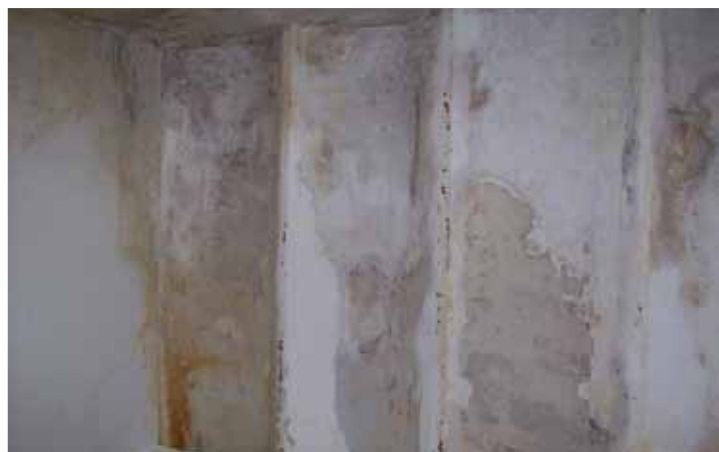
Salones: Salones con techos muy altos (mala acústica), con ventanas al pasillo, con revoques de pared y techo caídos. Separación de salones mediante puertas cerradas. Techos con vigas para evitar derrumbe (estructura comprometida). Pisos con manchas. Rastros de humedad en techos y paredes. Tubos de luz sueltos sin protección mecánica. Pisos rotos.

Tableros Eléctricos: Con conexiones a la vista, sin frente muerto, pocos tomacorrientes y algunos deteriorados, uso de alargues, equipos en malas condiciones.

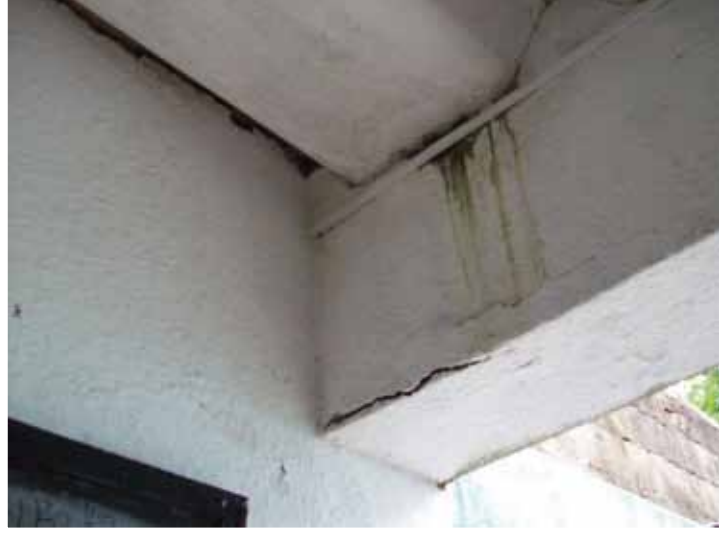
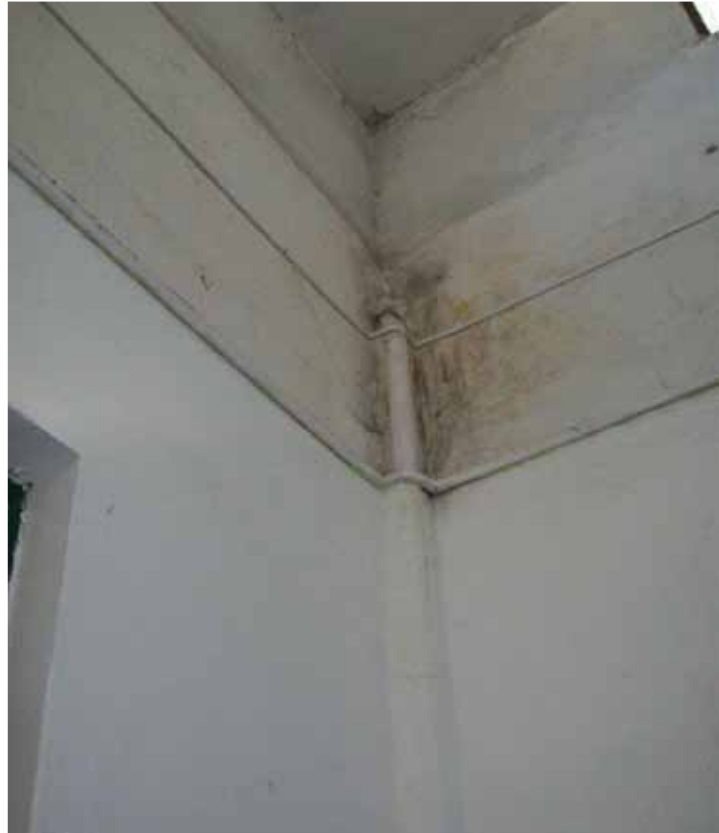
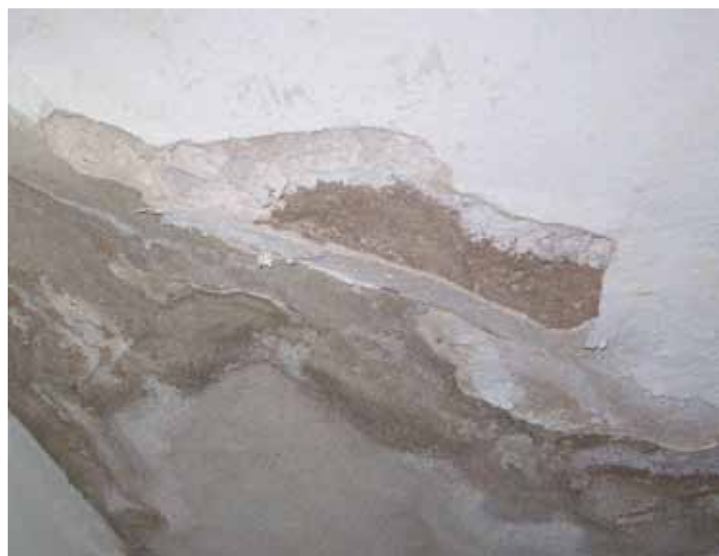
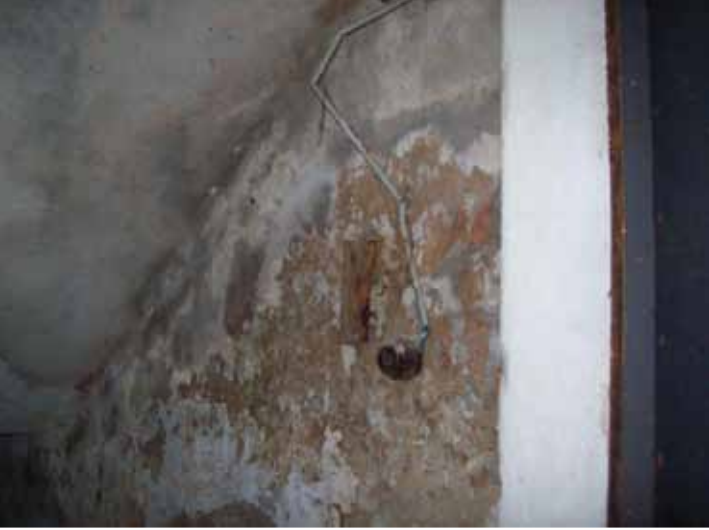
Altillo del anexo: Clausurado por escalera defectuosa, rastros de humedad.

Patio del anexo: Presencia de humedad, toma corrientes con adaptadores, tablero eléctrico permanece con llaves en local central.

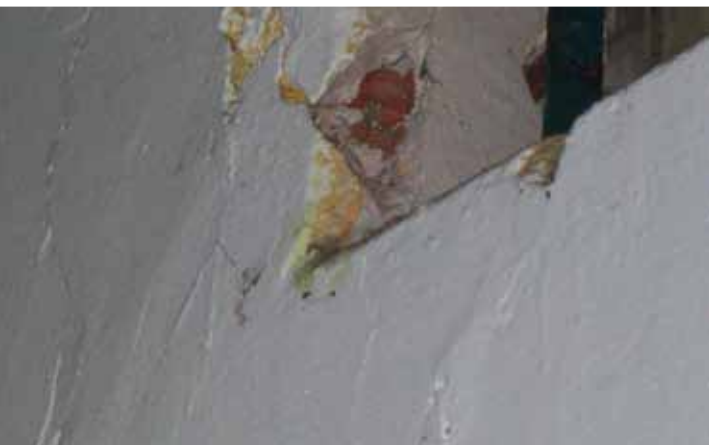
Casona Principal: Patio con claraboya sin protección a rayos solares, poca ventilación, rastros de filtraciones de agua y humedad.

Administración: Lugar inadecuado, con divisiones hechas por muebles, conexiones eléctricas precarias, rastros de humedad en techos y paredes.

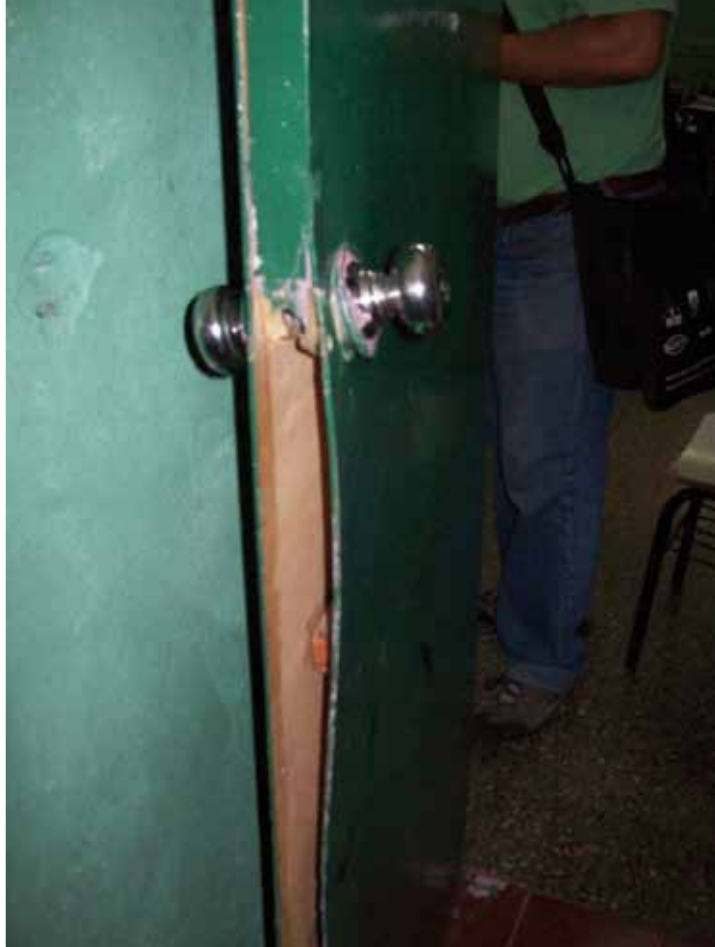
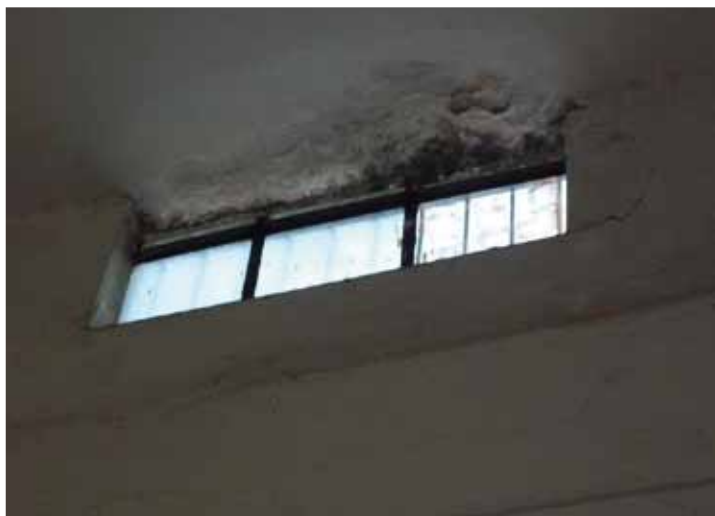
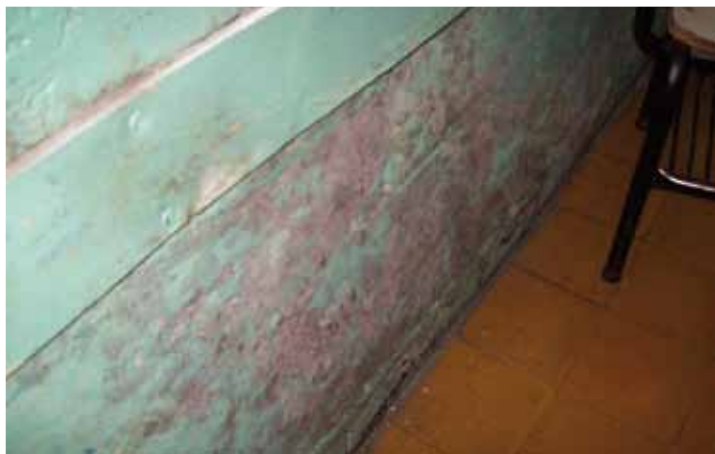
Salones del fondo: Techos de fibrocemento sin cielorrasos, paredes rajadas, rastros de humedad y falta de ventilación. En uno de estos salones filtra fluido por la pared lindera que no se sabe qué es pero el color y aspecto son desagradables.

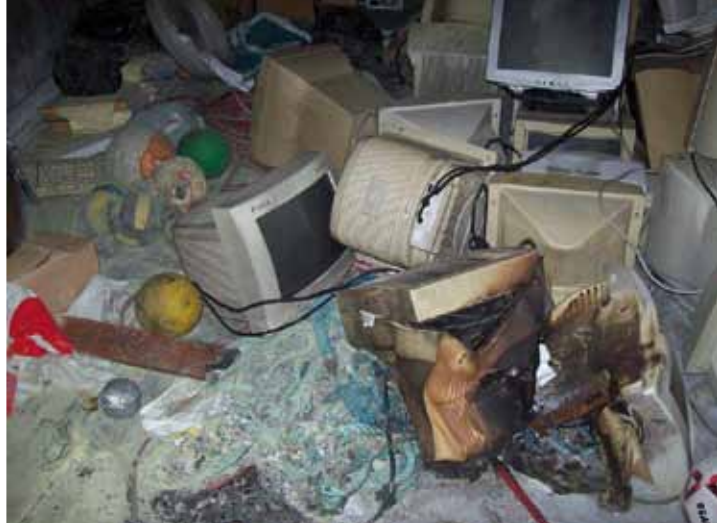
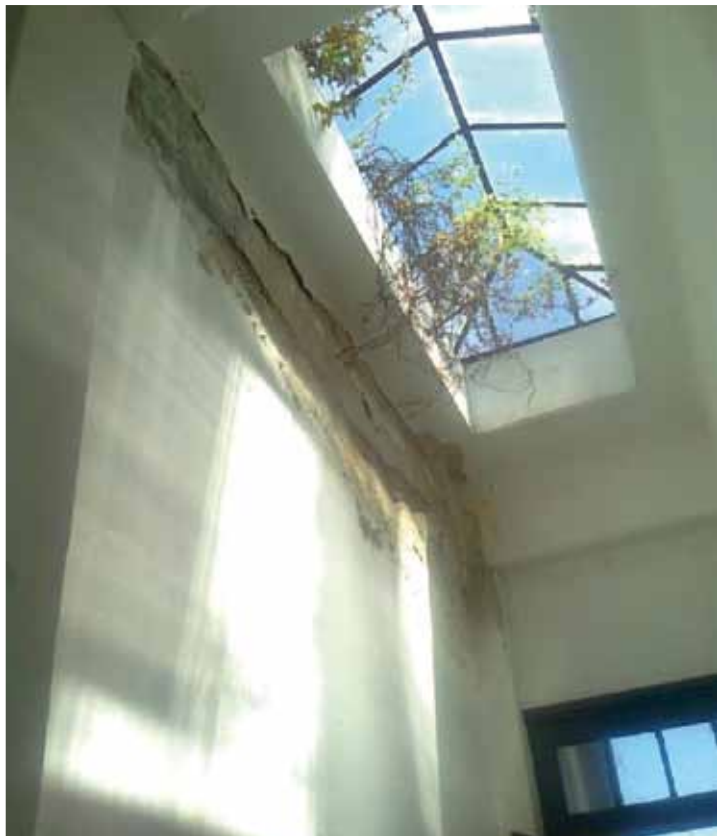
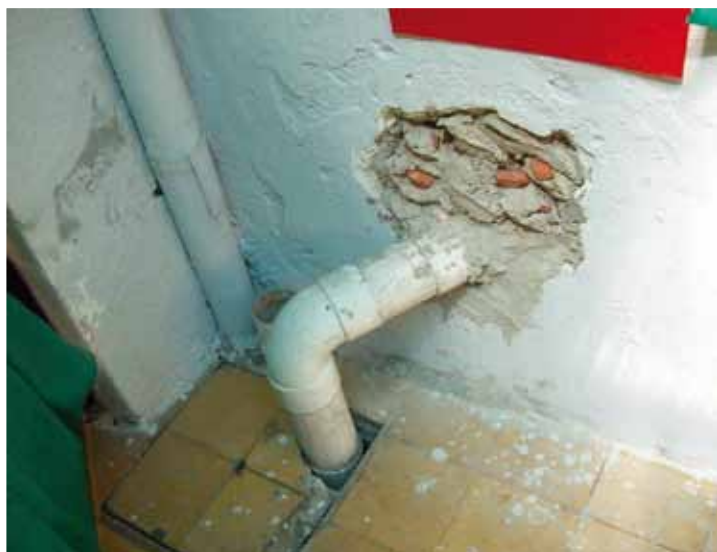
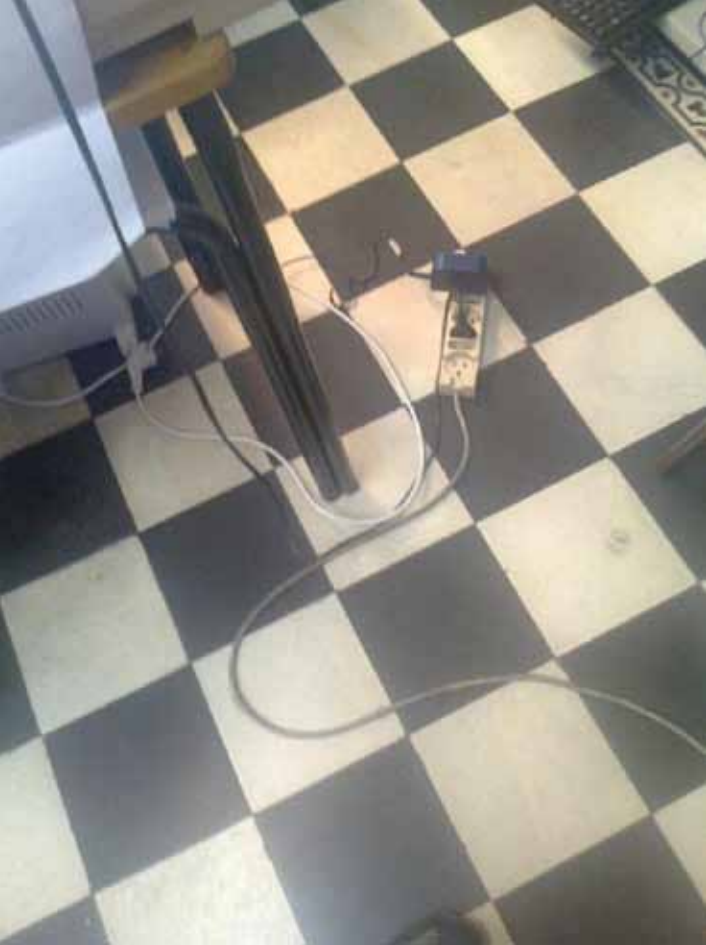
Sala de informática: Falta de ventilación. Rastros de humedad en techos y paredes y evidencia de desprendimientos de revoques. Dentro del salón pasa un caño de despegue. Sistema eléctrico precario, con enchufes sueltos y cables a la vista. sillas inadecuadas.

Administración: Poca ventilación. Rastros de humedad en techo y paredes. Entra agua de lluvia por ventana. Pared con rastros de rajaduras.

Laboratorios: Tubos de luz sin protección mecánica. Rastros de humedad en techos y paredes.

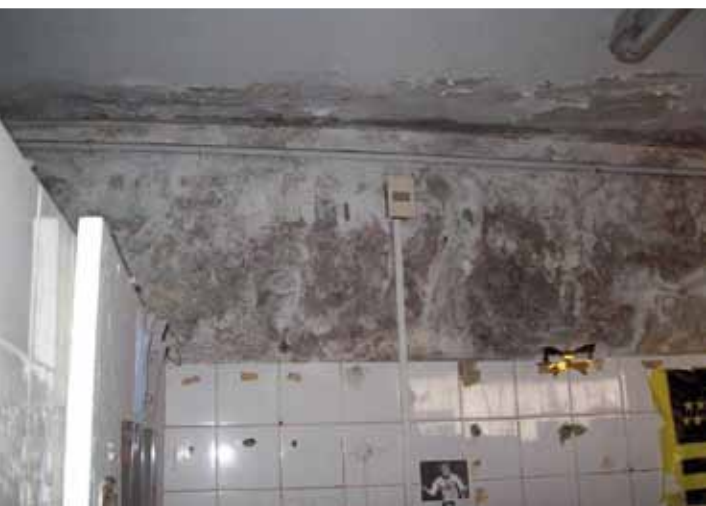
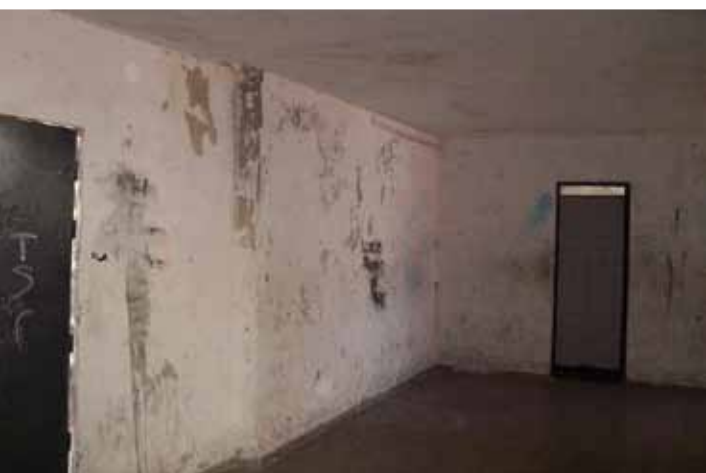
Salones: Poca ventilación. Rastros de humedad y visualización de caída de revoques, con techos muy altos provocando mala acústica y esfuerzo de voz. Tubos de luz sueltos que anidan palomas en cajas de luz. En los salones del segundo piso las ventanas no cuentan con tejido. Pasillos con rastros de humedad y desprendimiento de revoques. A las claraboyas les falta mantenimiento; entra agua por ellas y están creciendo vegetales. Salón clausurado por riesgo en estructura. Pisos rotos, con manchas desagradables en baldosas (impresión de estar siempre sucios).

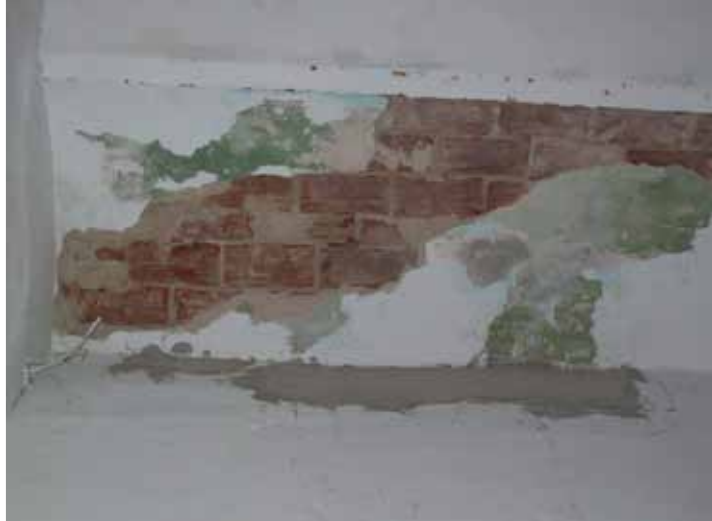
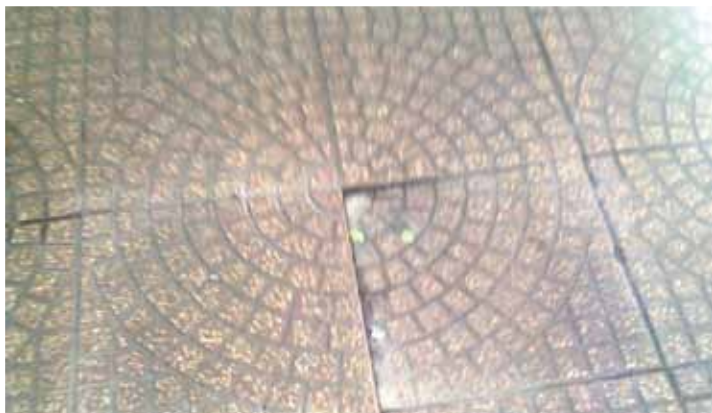
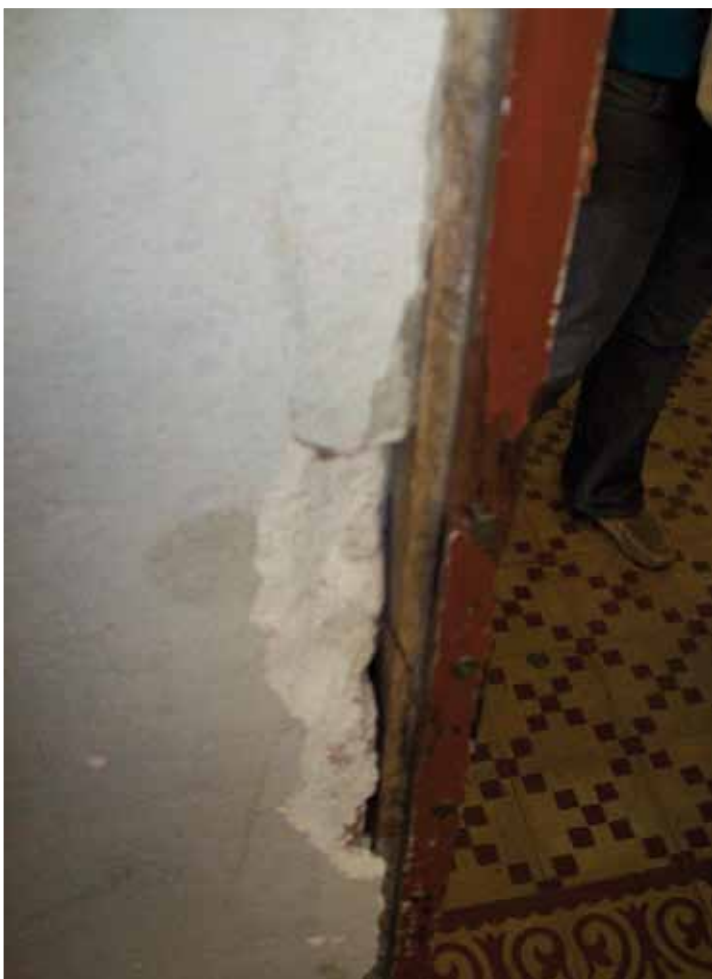
Biblioteca: Nos informan que hay aviso de no sobrepasar determinada cantidad de alumnos por riesgo en el piso. Rastros de humedad. Entra agua por ventana. Poca ventilación. pocos enchufes y uso de alargues.

Baños alumnos: Falta ventilación. Lozas deterioradas y rotas. rastros de humedad y tienen taza turca.

Patio techado: Se llueve por el techo (arriba están los salones clausurados).

Sistema eléctrico: Precario en general. Enchufes con adaptadores. Conexiones sin ficha. Uso de alargues.

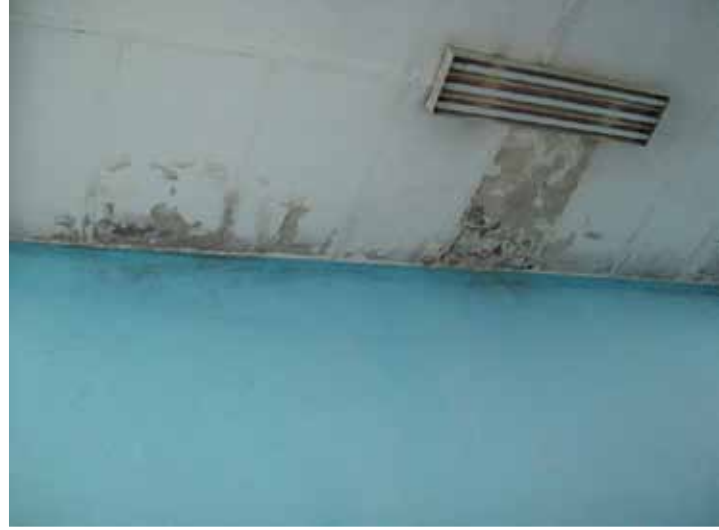
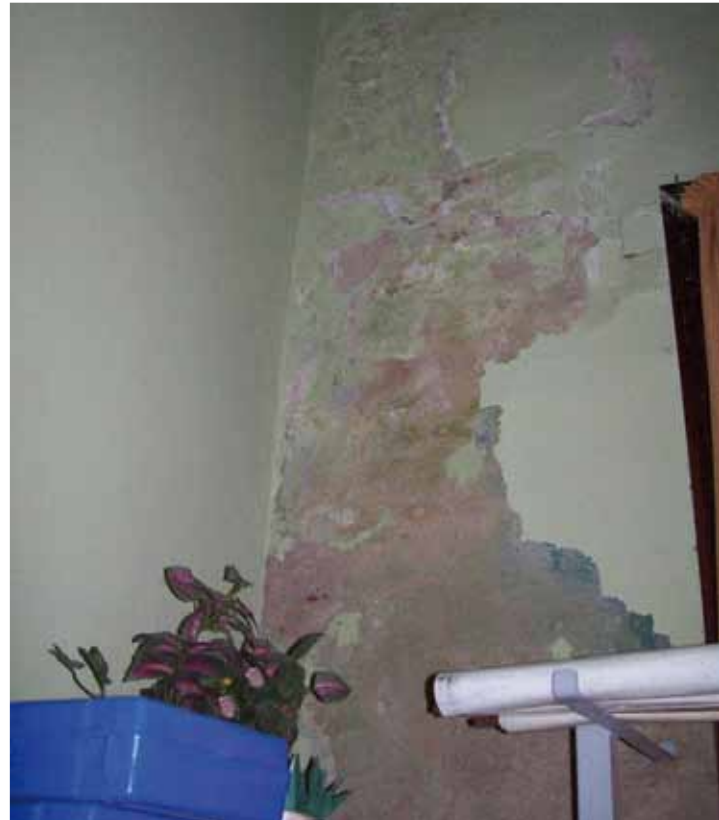
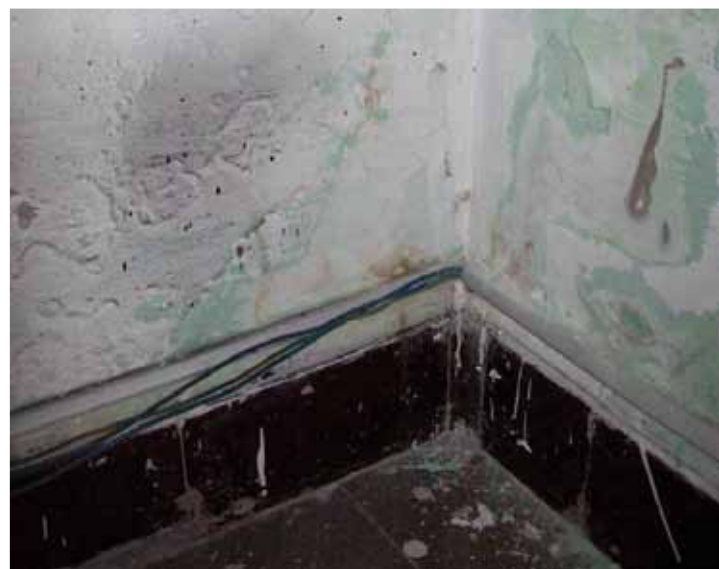
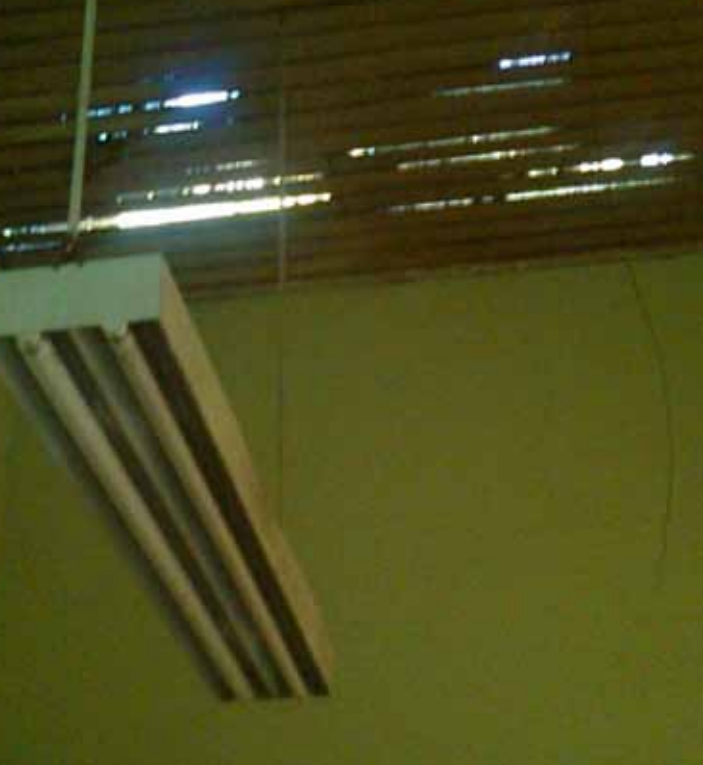
Fachada: Se le están cayendo revocos.

Laboratorios: Una parte está clausurada porque entra agua de lluvia, pero tiene todo los materiales y equipos (no tiene parte del techo). En el otro laboratorio, se observan rastros de humedad, entra agua por ventana, falta ventilación, es escasa la iluminación y la instalación eléctrica es precaria.

Baño: Un solo baño. Falta de ventilación. Se constata poca descarga en sanitario.

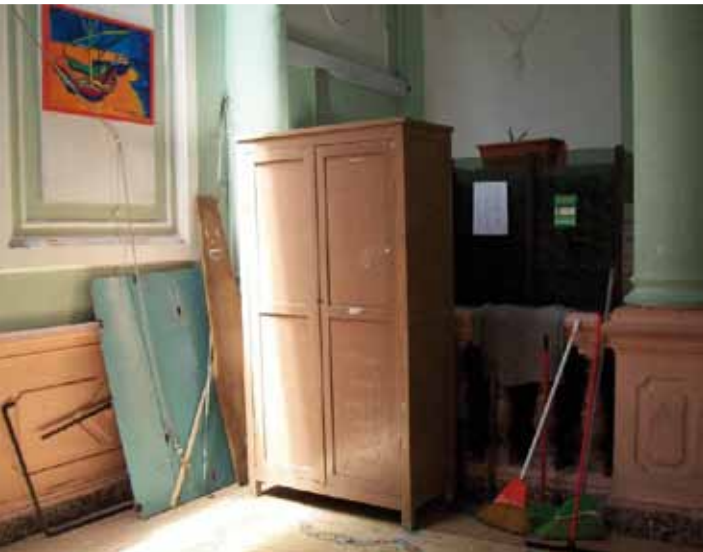
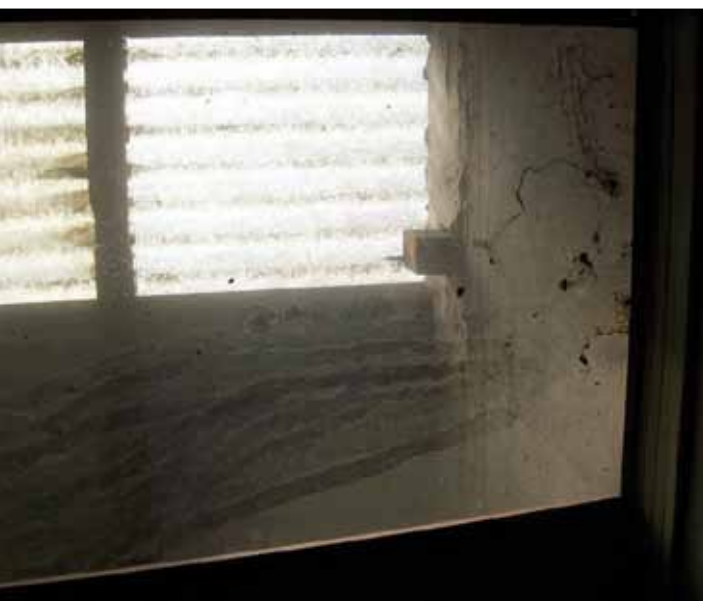
Baños alumnos: Faltan puertas en sanitarios. Azulejos desprendidos. Pisos rotos. Faltan cerámicas.

Salones: Se observa salones sin ventanas, falta de ventilación e iluminación, tubos de luz sueltos (sin protección) y faltan tubos, gotea agua de lluvia por los desagües y canaletas dentro de los salones, se observan rastros de humedad. Un salón se encuentra clausurado por MTSS. Los salones del segundo piso están muy deteriorados por humedad y filtraciones de agua de lluvia por claraboyas. Pisos rotos. Claraboyas con rastros de vegetales entrando. Paredes con revoques desprendidos.

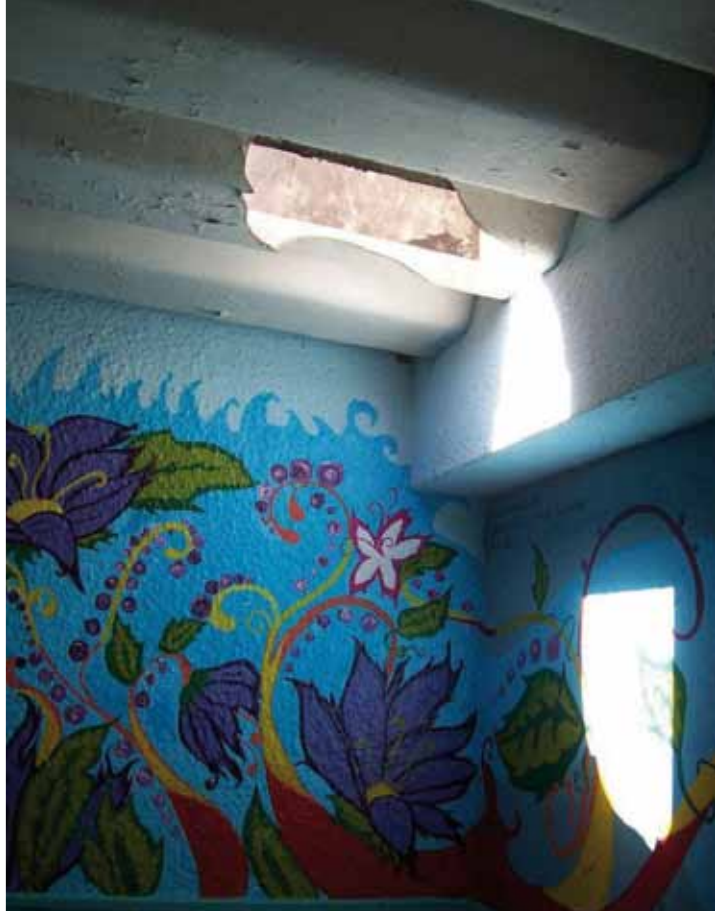
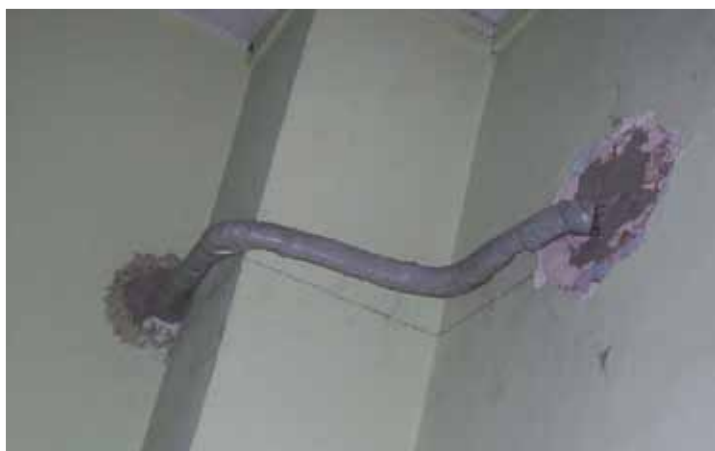
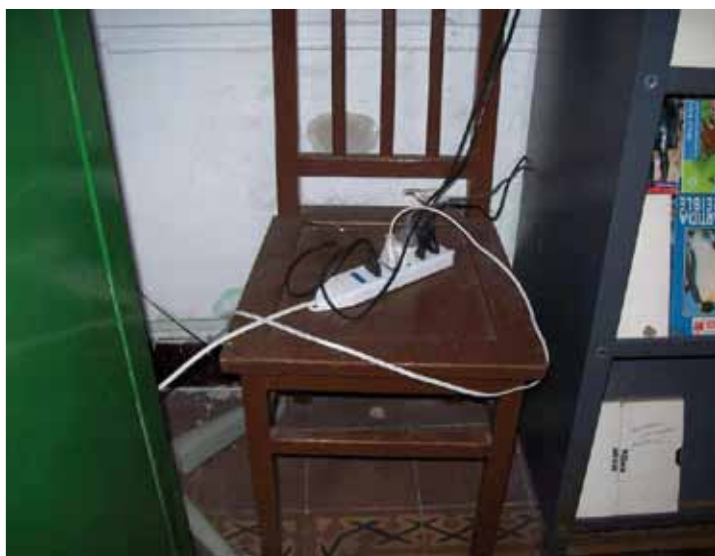
Biblioteca: Rastros de entrada de agua por ventanas, paredes con rastros de humedad, falta de enchufes o toma corrientes, presencia de alargues para equipos, falta de ventilación.

Sala de videos: Espacio chico, poca ventilación, sistema eléctrico precario, cables a la vista.

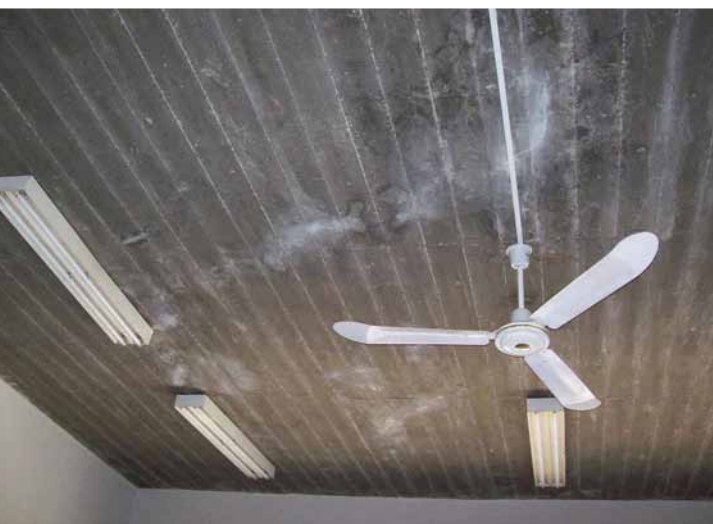
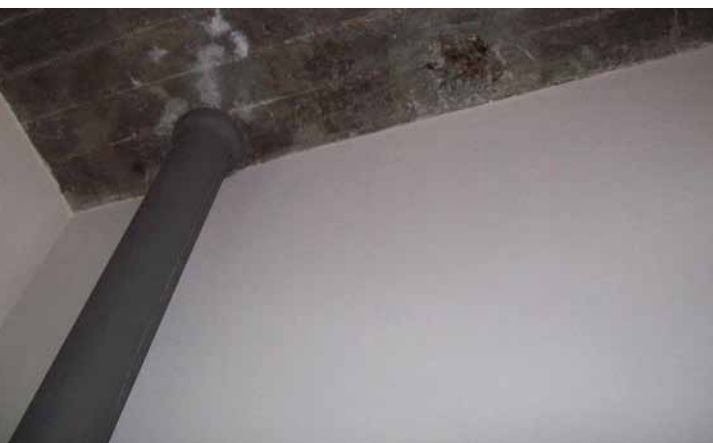
Sala de informática: Rastros de humedad. entra agua por ventanas.
