Montevideo, Febrero de 2013

INFORME DE ADES - MONTEVIDEO

acerca de las condiciones y medio ambiente de trabajo existentes en quince locales de enseñanza secundaria

Informe de las condiciones y medio ambiente de trabajo existentes en quince locales de enseñanza secundaria de Montevideo

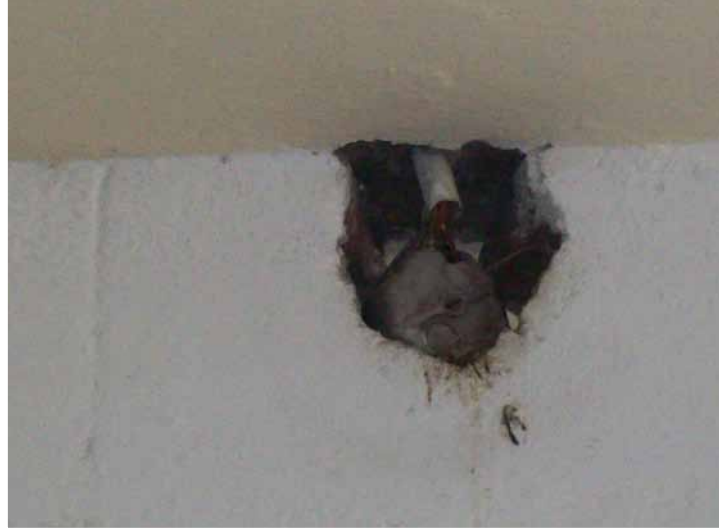
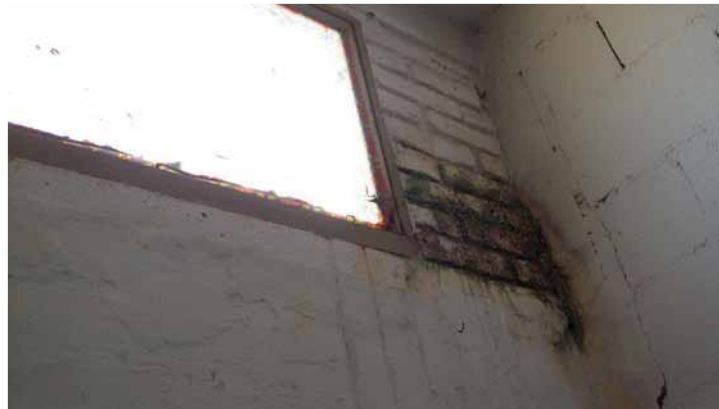
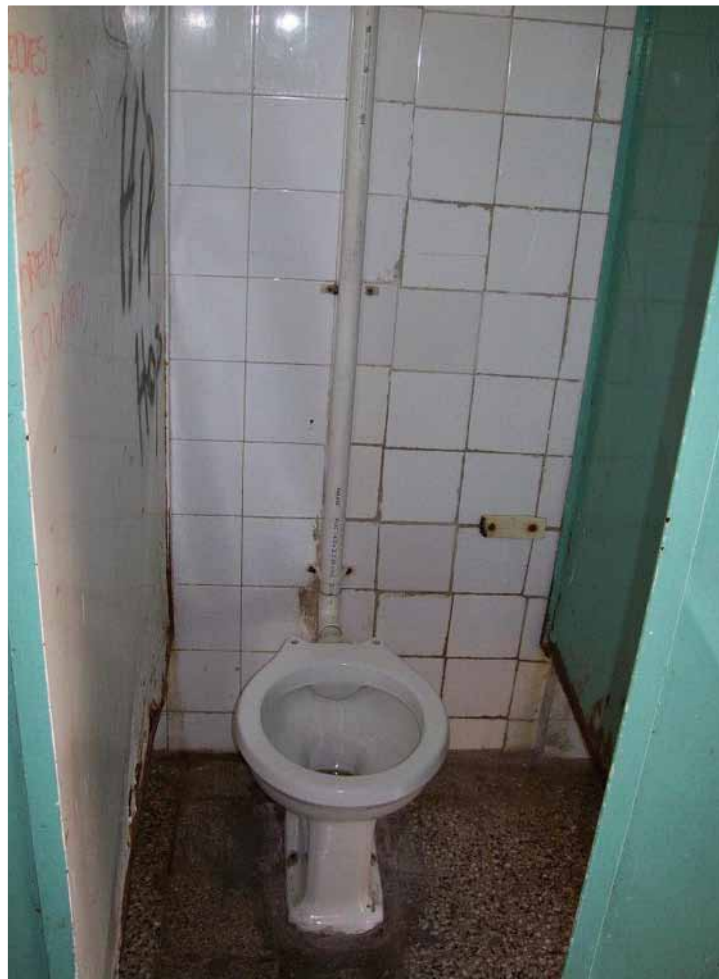
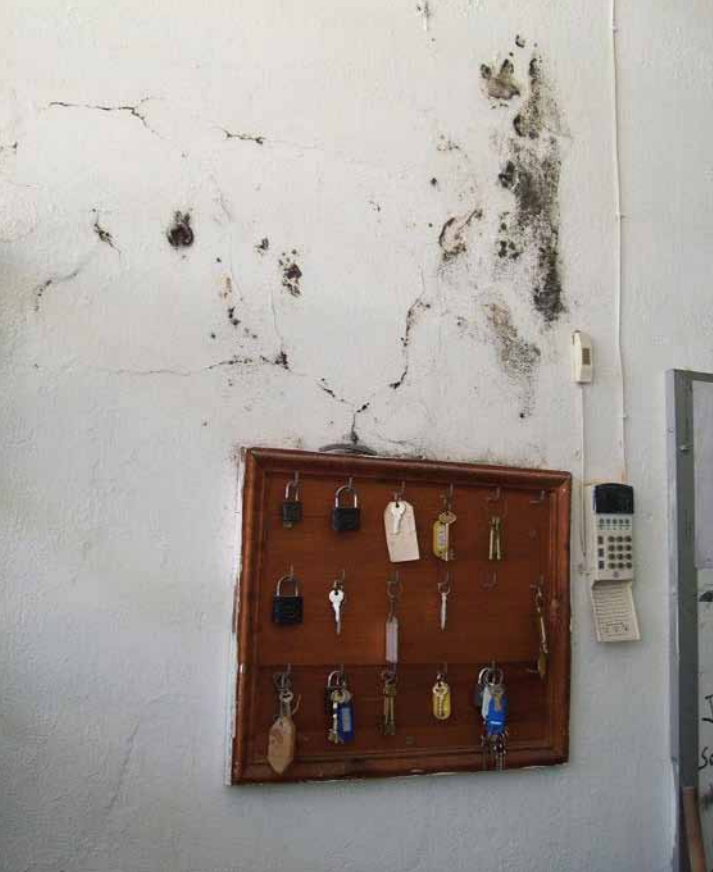
Dirección y Administración: Funciona en un contenedor adaptado. Se llueve por la unión del techo (riesgo eléctrico). Entra agua de lluvia por la puerta y la ventana. Espacio reducido (funcionan Dirección, Administración y Secretaría con sus escritorios más muebles y equipos). Poca circulación de aire. Exposición a temperaturas altas en temporadas de invierno y verano por falta de aislamiento en el local (calor – frío).

Baños: 2 baños chicos para los docentes (uno por sexo). Los alumnos cuentan con solo 3 servicios sanitarios por sexo. Se observan separaciones en la chapa, que está corroída y perforada por óxido. A uno de los servicios le faltaba la puerta. Poca iluminación y ventilación.

Adscripción y PIU: Se trata de una edificación de 4 metros de ancho por 4 de largo, dividido a la mitad por pared liviana. En la entrada funciona la adscripción y el otro espacio en principio estaba destinado a ser una cocina y comedor (por instalación y mobiliario), pero se usa como depósito y además allí funcionan las clases de apoyo del PIU. Lugar inadecuado para esas tareas. escasa iluminación y prácticamente nada de ventilación.

Biblioteca: El salón es un contenedor adaptado. Poco espacio para usarse como biblioteca. Funciona como sala de videos. Se dan clases de apoyo (PIU). Trabajan hasta 3 profesores a la vez y además ahí está la fotocopidora. Riesgo de caída por distinto nivel en entrada al salón. Poca iluminación y ventilación. Exposición a altas temperaturas en temporada de invierno y verano por aislamiento del salón.

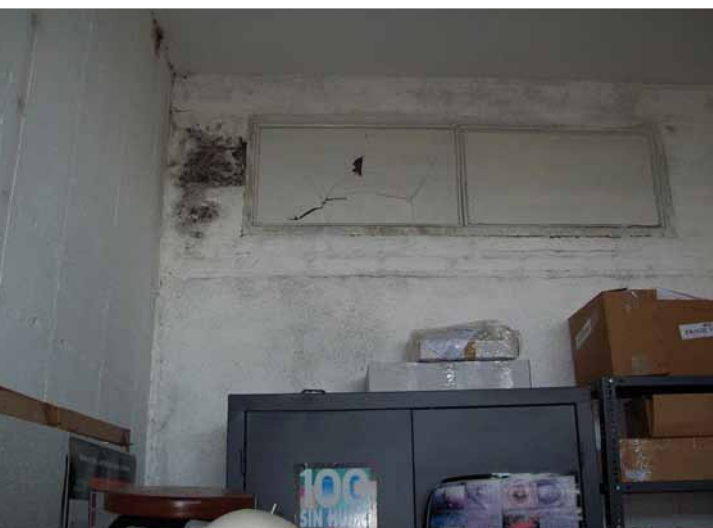
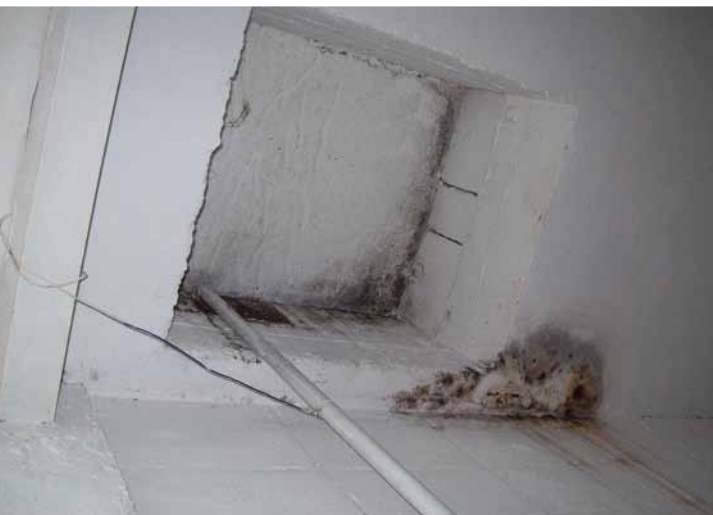
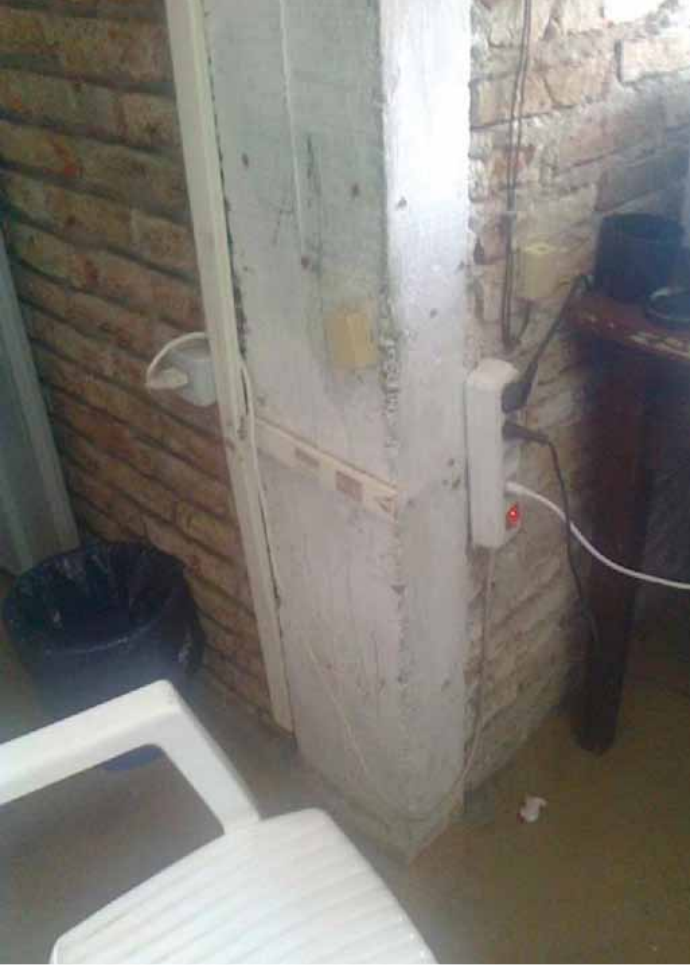
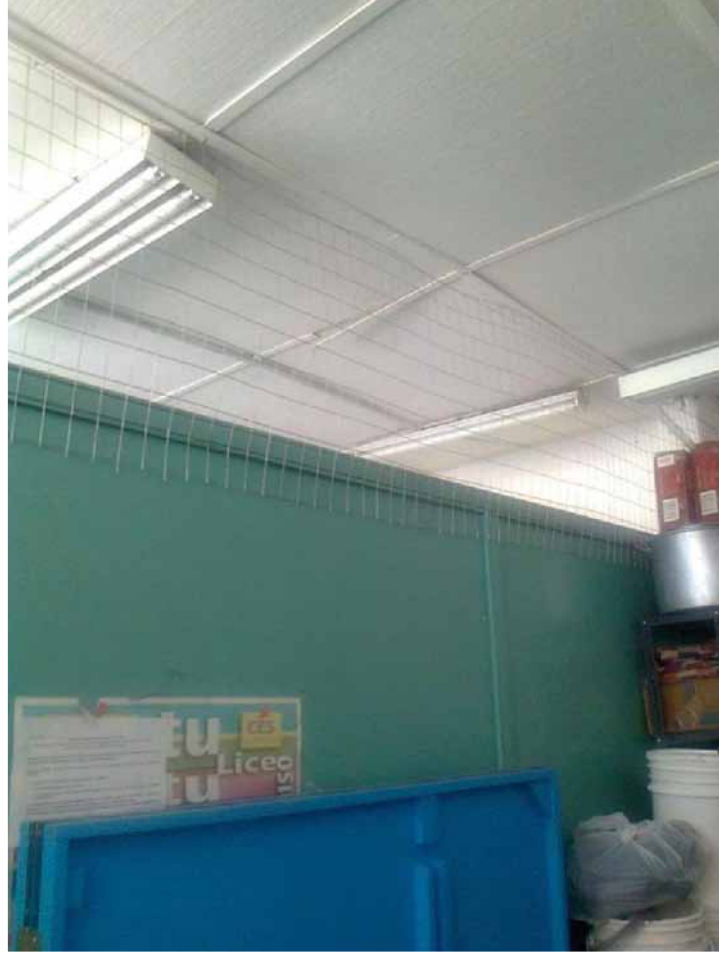
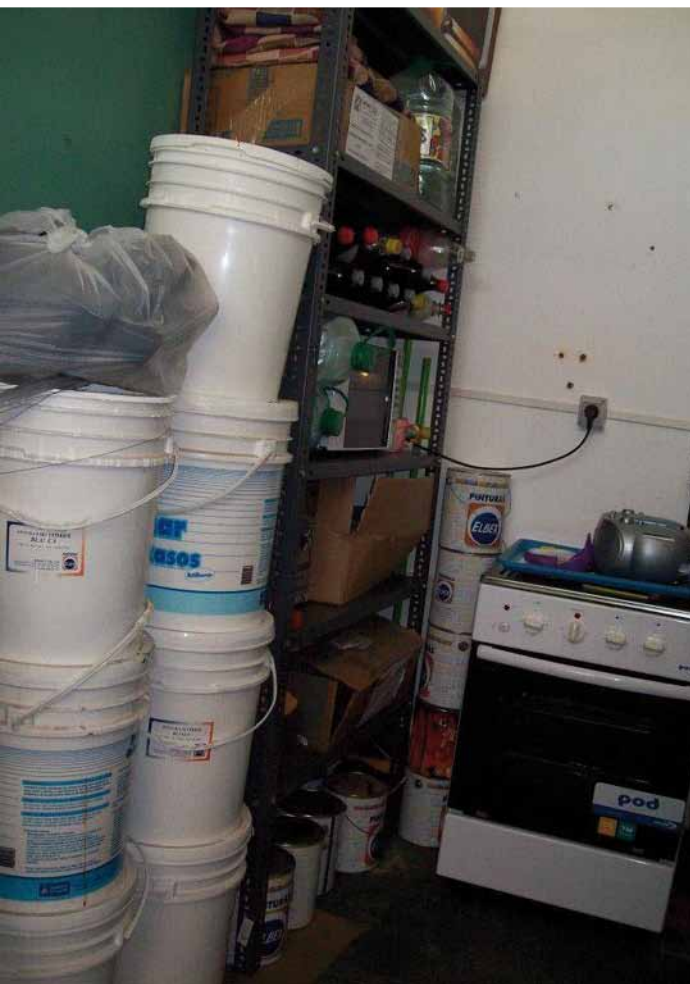
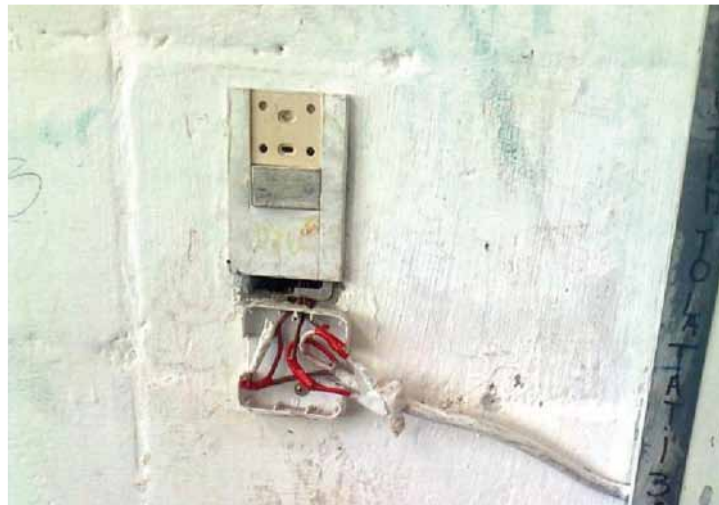
Escalera y barandas: El acceso al segundo piso es por una escalera de hormigón sin pasa manos, con poca iluminación y sin luz de emergencia. El muro de ladrillo está roto a la entrada al corredor. Barandas sueltas y otras mal fijadas en corredor del segundo piso.

Salón de Profesores: Se encuentra en el segundo piso. Lugar con poco espacio (2 1/2 metros por 3 de largo). Escasa iluminación, nula ventilación y circulación de aire. Paredes con rastros de humedad. Exposición a temperaturas altas (calor y frío). Pocos tomas corrientes. uso de adaptadores y alargues.

Sala de computación: Presencia importante de humedad en paredes y techo.

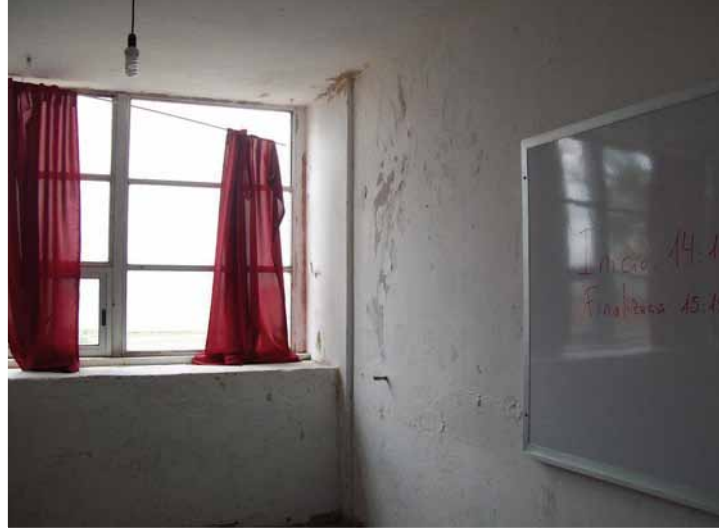
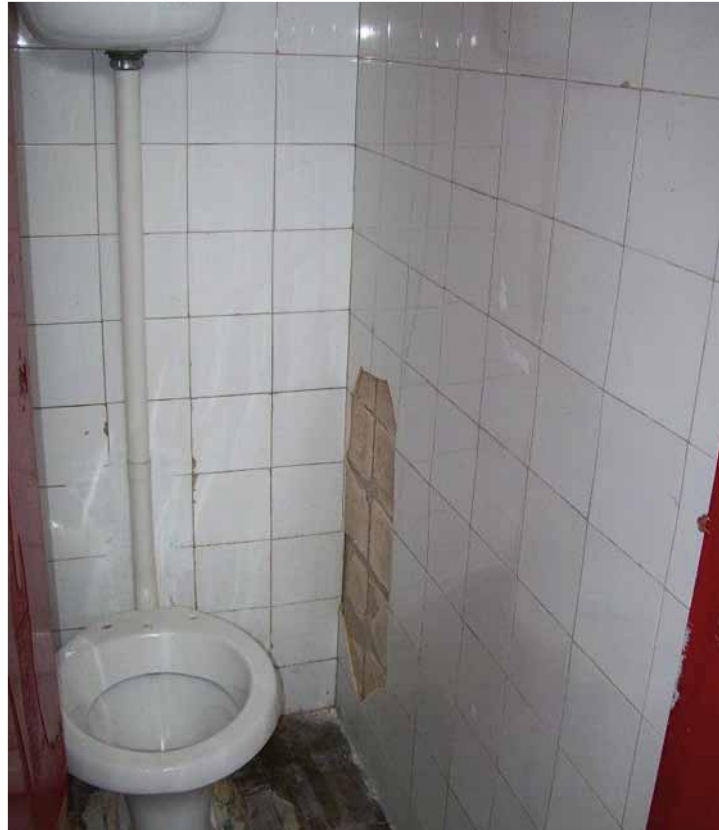
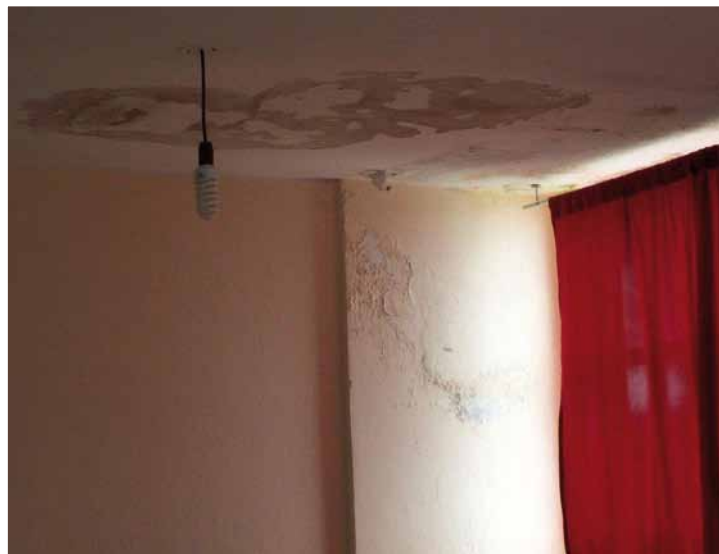
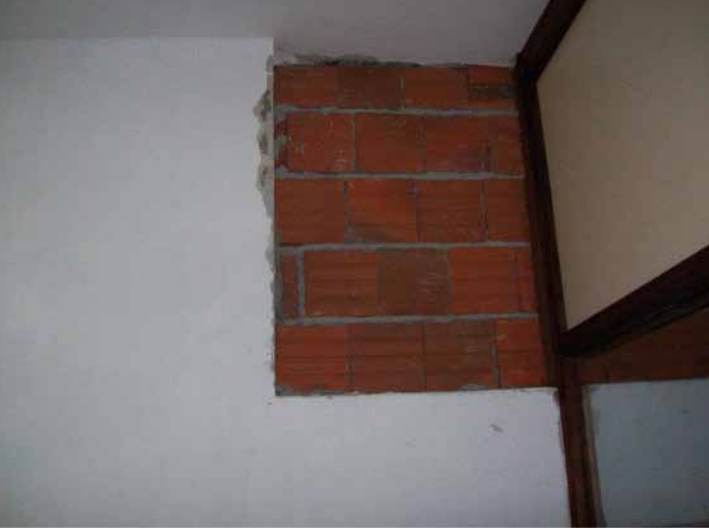
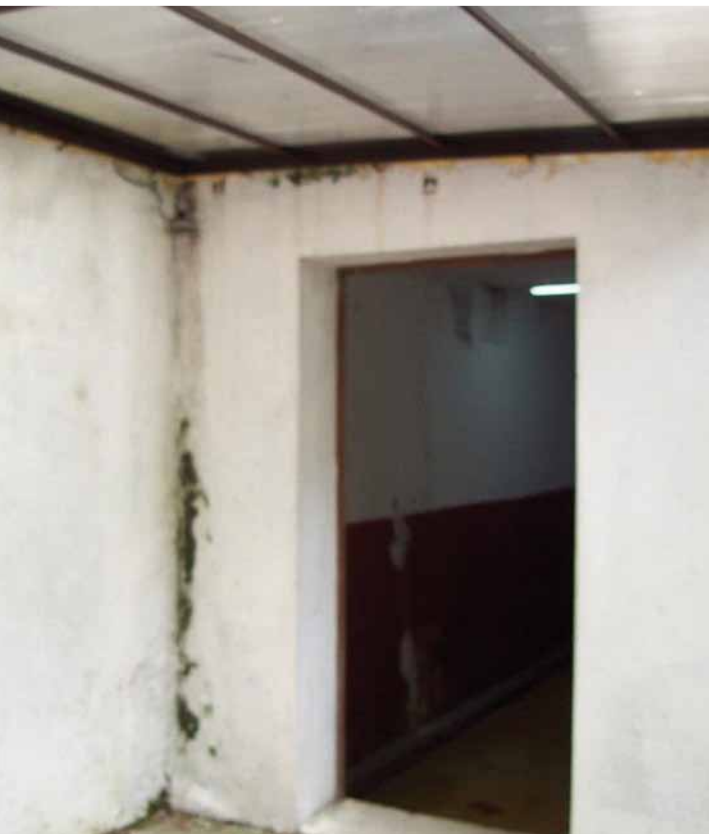
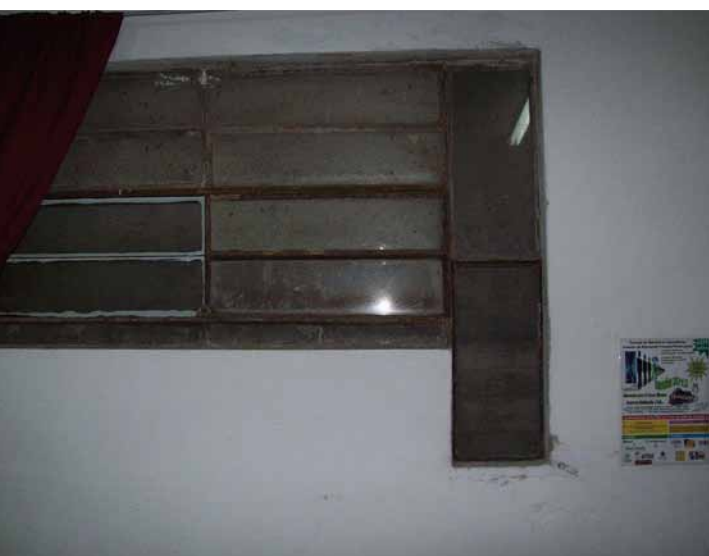
ANEXO O: *Informe de Recorrida de salud y seguridad en LICEO N° 72*

Salones: Sin iluminación natural y escasa ventilación en salón de dibujo. Ventanas selladas por pared de liceo 11 contiguo. Rastrros importantes de humedad. Cielorraso roto. Techo de chapa fibra cemento. Hay salones “compartidos” con el liceo 11. Dificultad para uso por tema llaves. Observamos pisos rotos con falta de cerámica. Falta señalización a escalón desnivel de piso de corredor con sala de profesores e informática.

Dirección y Administración: Funciona en un mismo ambiente Administración, Secretaria y Dirección. Riesgo eléctrico por pocos tomas y uso de adaptadores y alargues. Cielorraso deteriorado (roto). Rastrros de entrada de agua de lluvia por techo y paredes. Presencia de humedad. Techo de chapa de fibrocemento.
