**COMISIÓN INVESTIGADORA DE ACCIDENTES E
INCIDENTES DE AVIACIÓN (C.I.A.I.A)**

INFORME FINAL

No. 541

**FAIRCHILD SA-227AC
CX-LAS**

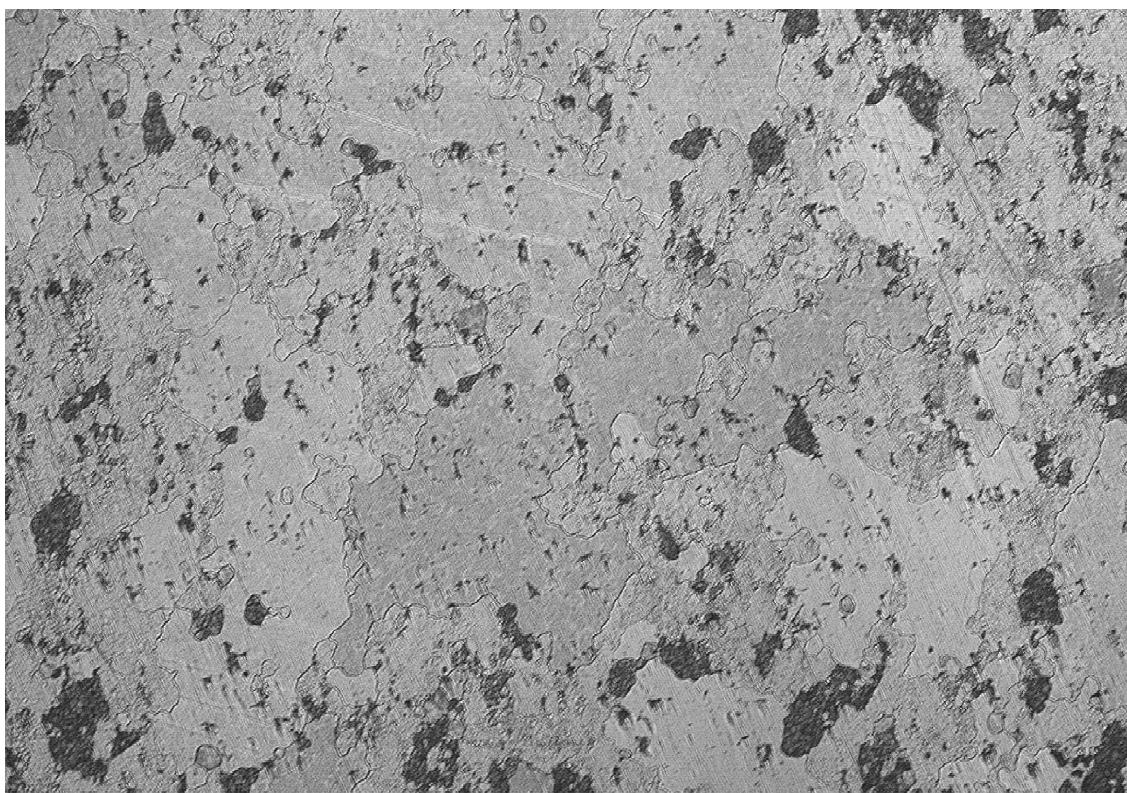
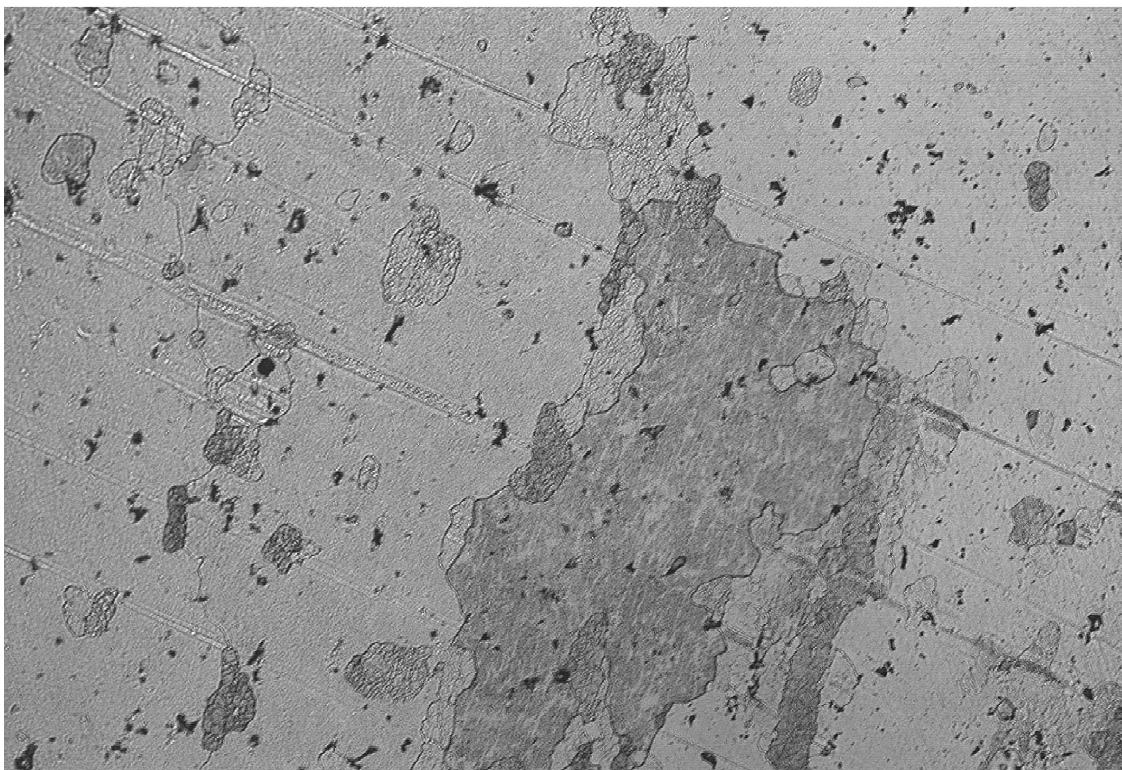
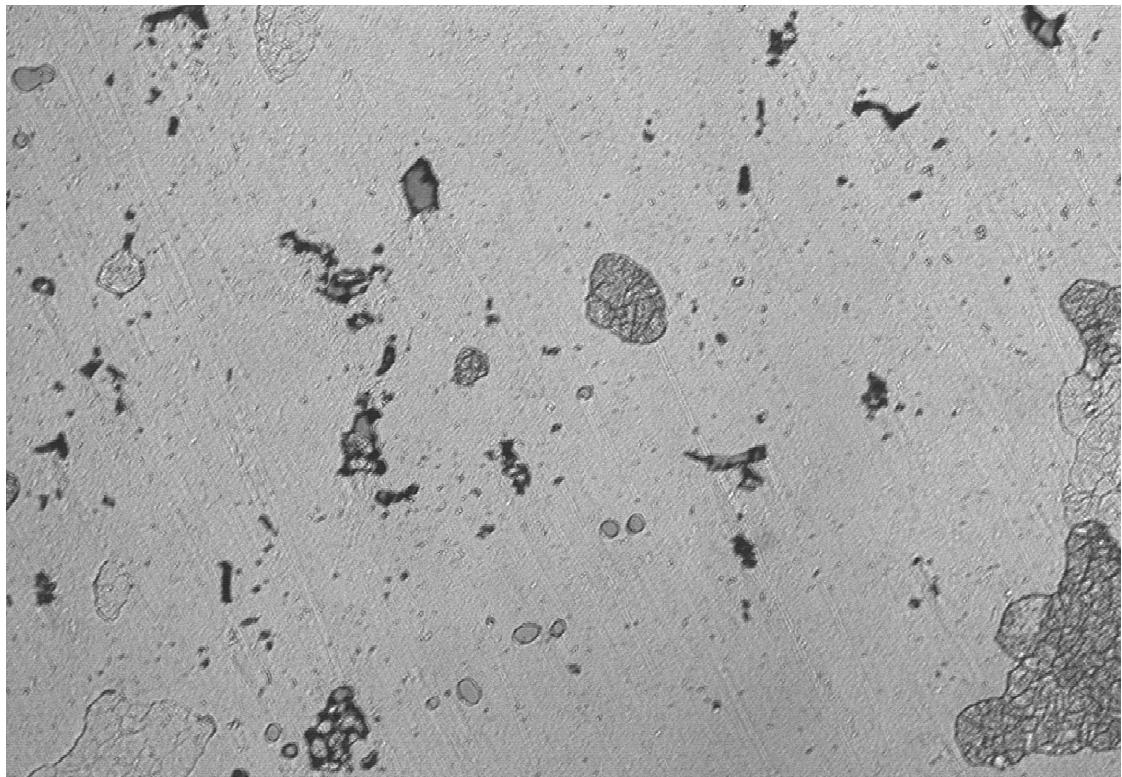
Figura 16: Muestra pulida y atacada, aumento 100x.

Las fotografías de las figuras 16, 17 y 18 fueron tomadas del centro de la muestra, ya que en los bordes casi no se aprecia la estructura de granos debido al trabajado. Entonces las características de la estructura de granos en el centro y periferia de la pala confirman el forjado de la pieza. La dureza se determinó por medio de un durómetro tipo Rockwell escala B. Se tomaron tres mediciones y se realizó un promedio de las mismas, Tabla 2. Se adjunta además el valor nominal de la aleación AA 2014 T6. El valor medido es levemente inferior al típico [4].

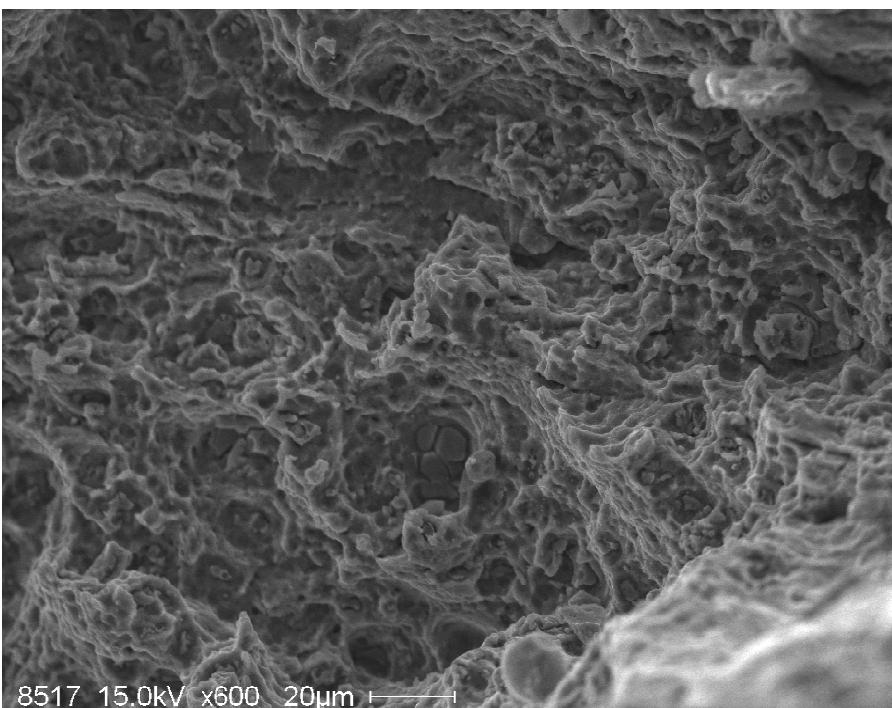
Figura 22: Detalle de la figura anterior (21).

En la Figura 21 también se aprecia parte del interior de la región A, identificada con II en la figura 19. Al observar en detalle esta zona más interna, se nota una superficie de fractura típica de fractura dúctil con coalescencia de hoyuelos (dimples) [2], Figuras 21 y 22. Se notan incluso las microimpurezas de la aleación en el interior de los hoyuelos [2]. En las aleaciones dúctiles, la resistencia a grandes tensiones se manifiesta por su capacidad de deformar sin romperse. En este sentido la matriz de la aleación sometida a grandes tensiones, se deforma formando cavidades esféricas alrededor de microimpurezas (que existen en toda aleación industrial) hasta que no puede ya sostener el esfuerzo y se fractura, dejando la estructura de hoyuelos.

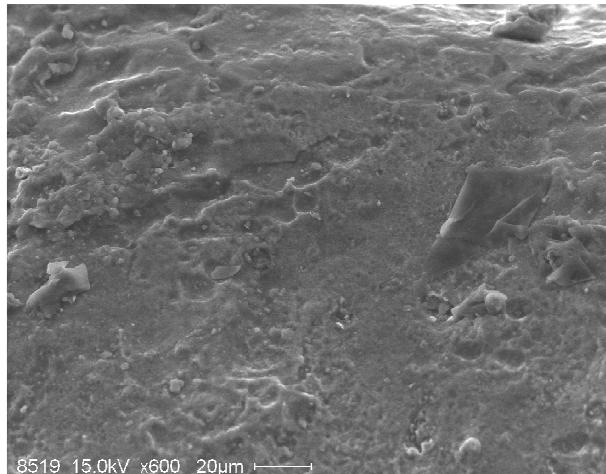
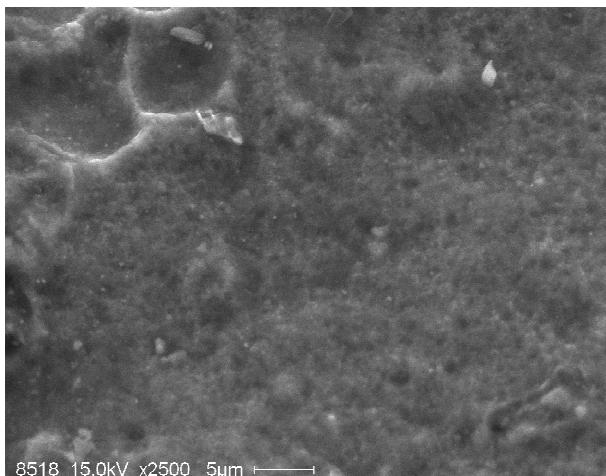
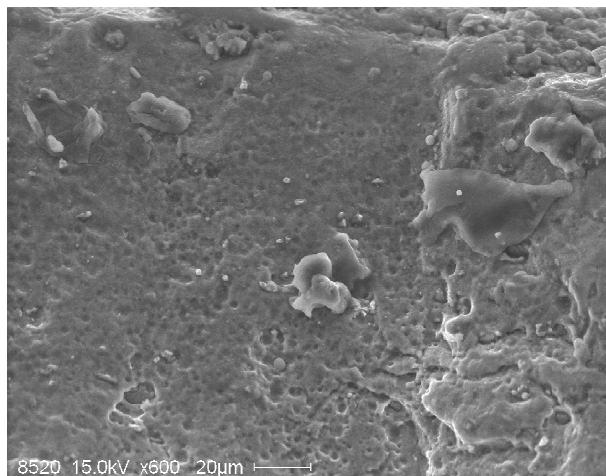
Figura 23: Detalle de la zona I de la figura 19.

En las Figuras 23, 24 y 25 se aprecia en detalle la zona de inicio identificada como I en la figura 19. El aspecto general es de una superficie llana, no se aprecian estrías de fatiga. Sin embargo, a menudo, en la región de inicio de fatiga y debido a la tensión cíclica no aparecen las estrías y se puede observar una región "plana" debido a aplastamiento por contacto entre las superficies de la propia fisura que se está generando. Este análisis no es concluyente en cuanto a si esta zona presenta una fisuración previa al evento de fractura debida a fatiga, pero si confirma que hay una zona (región A I) que presenta características distintas. Este hecho no puede ser atribuido a la limpieza de la superficie de fractura ya que como se observa en las figuras 21 y 22, las características de la superficie se preservaron en su mayoría.

La zona de inicio (Región A I) tiene una forma irregular, figura 19, con una penetración máxima central de aproximadamente 0.8mm, pero mucho menor sobre los extremos, y una longitud sobre el borde de aproximadamente 5mm.

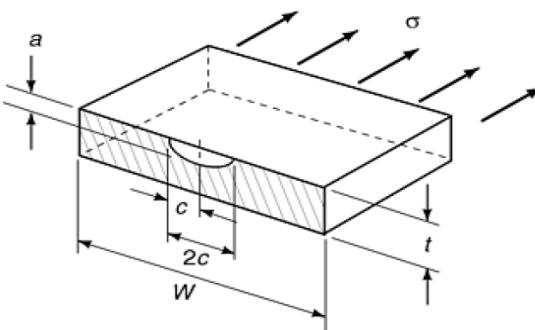
Figura 27: Modelo de fisura con origen en superficie para una placa finita.

Respecto de la zona iniciadora (región A I), el análisis no fue concluyente en cuanto a si se trataba de un fenómeno de fatiga previo al evento de rotura. En cualquier caso y con el fin de confirmar lo establecido en los párrafos previos, vamos a suponer que esa región estuvo previamente fisurada y estimar por mecánica de fractura la tensión remota a la que fue sometida la pala. Si ocurrió sobrecarga, esta tensión superará la resistencia a la tracción del material. Para lograr esta estimación vamos a modelar la pala como una placa finita [6], Figura 27, con una fisura elíptica, donde:

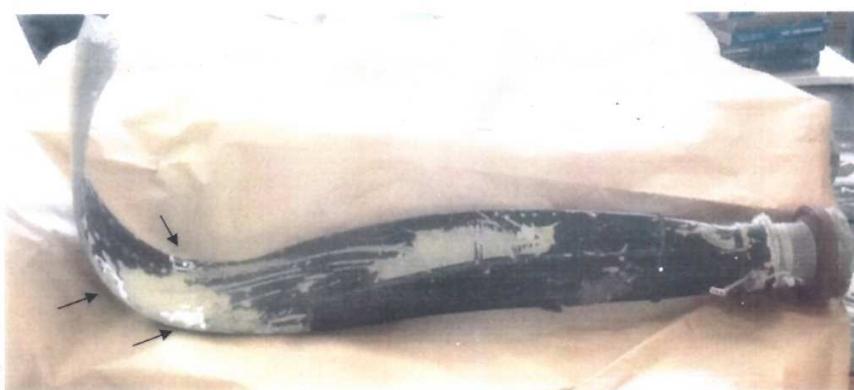
Figura 1: Foto de la pala donde se realizaron los cortes para ensayos.

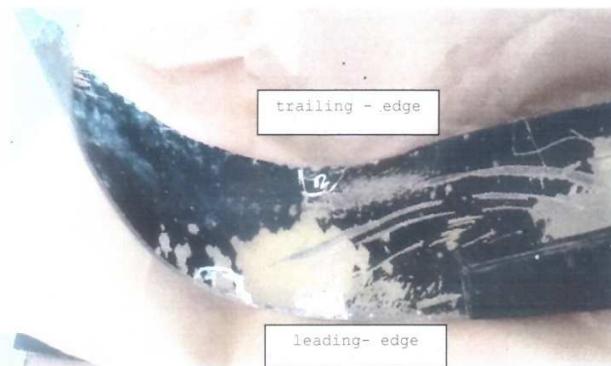
Figura 2: Acercamiento al lugar donde se procedió a hacer los costes.
Complemento Figura 1

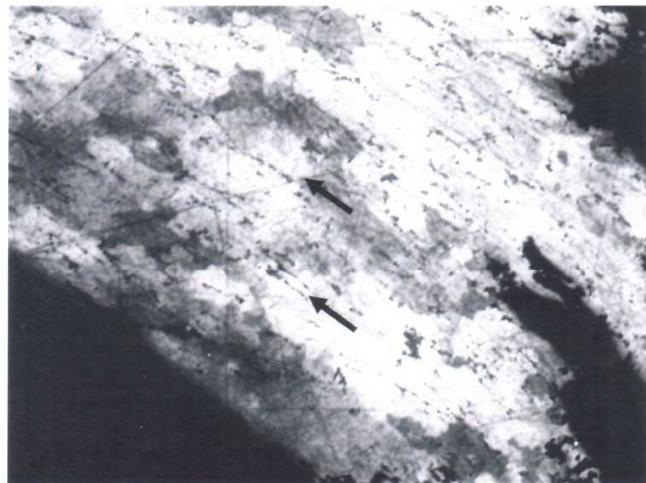
Figura 7
muestra
correspondiente
al leading edge
atacada con
reactivo de
Keller
50x

En las muestras metalográficas (Figs. 7), se observan estructuras de granos ligeramente alargados según la dirección de la cuerda. Existe cierta recristalización a causa del efecto combinado de las tensiones remanentes del forjado y la temperatura alcanzada en el proceso de solución del cobre para el posterior endurecimiento de la aleación por precipitación. Observar las estructuras correspondientes a eutéticos de Al-Si-Mn de forma alargada (señaladas con flechas, ver Fig. 7 y 8) testigos de la fabricación por forja de la barra original de la aleación de aluminio.

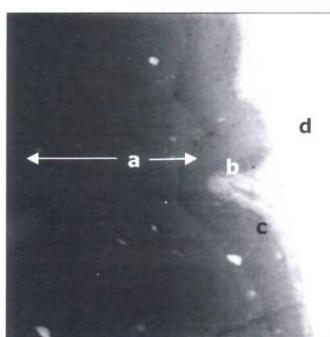
En la micrografía siguiente (Fig. 9) se observa la falta de homogeneidad del espesor de las capas protectoras. Si bien en teoría sobre el borde de ataque existe una erosión producida por el choque de partículas sólidas o líquidas existentes en el aire, en general sobre los bordes metálicos agudos las pinturas presentan deficiencias provenientes de las dificultades en su aplicación. A esto se suman las mayores deformaciones (debido a la esbeltez de la sección en dicha zona) por las solicitudes mecánicas en el servicio que van comprometiendo la adherencia de la pintura, sumada a las ocasionadas por el impacto contra el agua, siendo campo propicio para el inicio del ataque por pitting una vez la superficie (macro o microscópica) se ve expuesta al medio marino.

Es de resaltar que las aleaciones de aluminio utilizadas en la aeronavegación (aleaciones de elevada resistencia mecánica, de las series 2000, 6000 y 7000) son de muy baja resistencia a la corrosión en aguas marinas por tanto el esquema de pintura pasa a ser el principal agente resistente a la corrosión una vez sumergida la pala. En particular y de acuerdo a la bibliografía consultada y a comunicaciones con fabricantes en EUA la aleación utilizada para las palas de hélice es la ANSI 2025 T6.

Figura 9: Micrografía de la pala de hélice para observar la cubierta protectora.

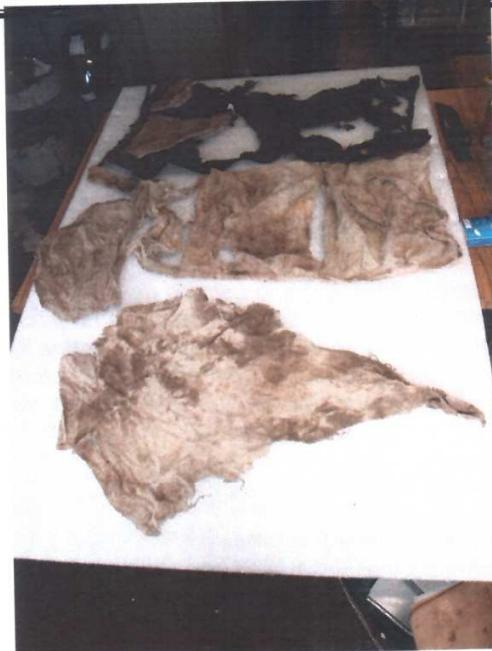
Documento Fotográfico Nº 1.
Se aprecian algunas de las prendas retiradas de las aguas, las que según la información aportada serían de los pilotos desaparecidos en el accidente de la aeronave en cuestión.

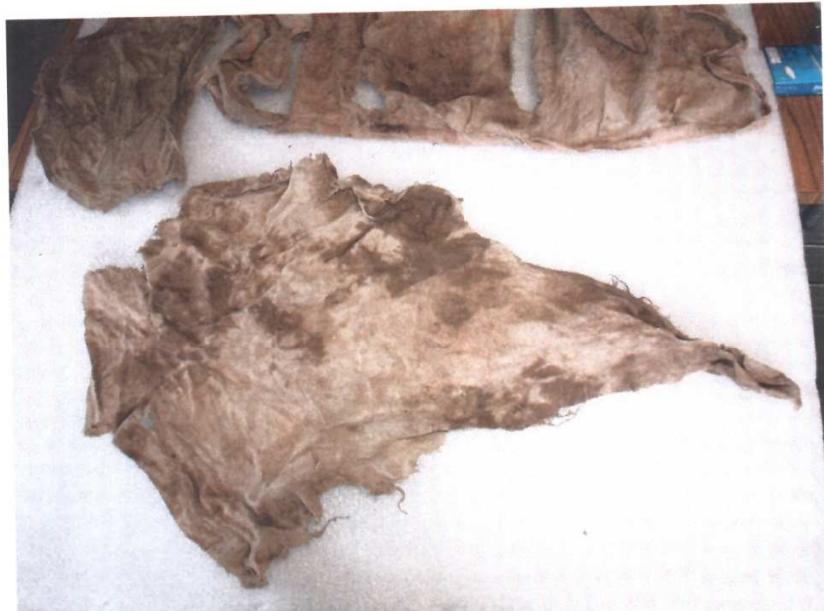
Documento Fotográfico Nº 2. Se puede apreciar las prendas con una decoloración y manchas y vestigios de oxidación, lo que hace suponer que estas estuvieron en contacto con metales.

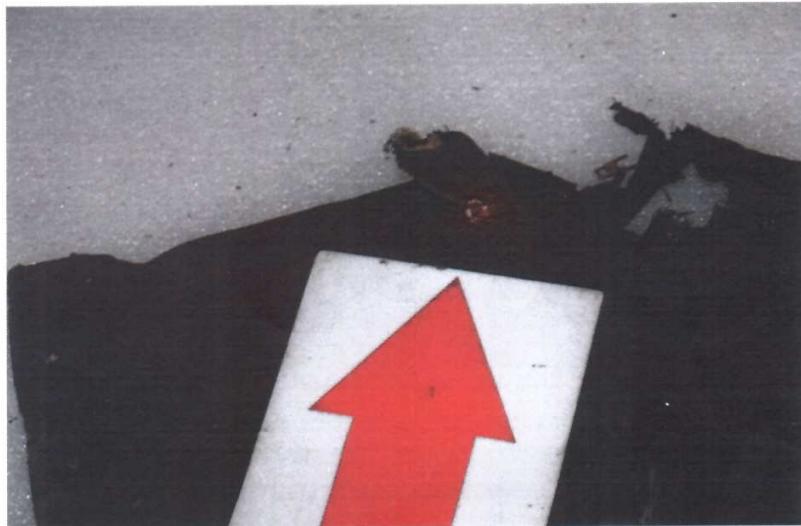
Documento Fotográfico Nº 3. Se nota claramente la oxidación del cierre de un pantalón de pana, y también la tela rasgada; sin percibirse carbonización en dicha prenda.

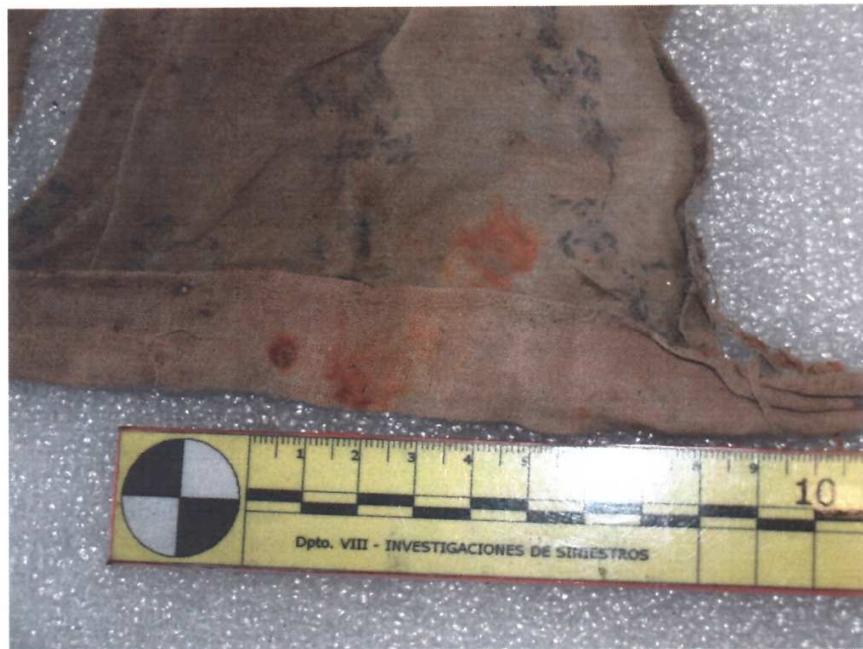
Documento Fotográfico Nº4. Se observan manchas en la tela y sus dimensiones, pudiéndose determinar como en otras marcas dejadas por la oxidación de un metal en contacto con esta.

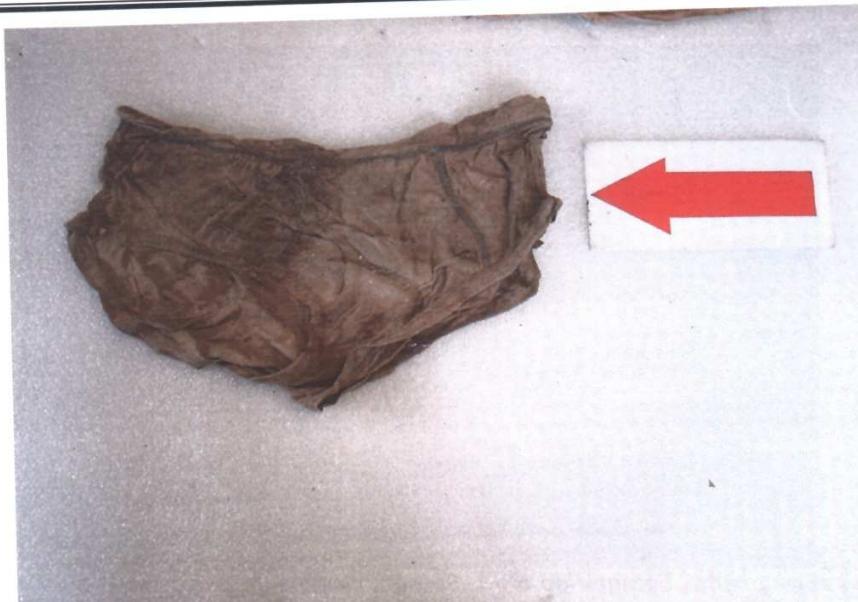
Documento Fotográfico Nº 5. Se observa en esta prenda (ropa interior), las manchas de suciedad y aparentemente oxidación, suponiendo como en las anteriores que estas estuvieron en contacto o en proximidad de metales oxidados.

- c- Del relevamiento Fotográfico realizado y de las marcas observadas en las prendas estudiadas, las características son similares, en donde se perciben la rotura por desgarro, y la descomposición de los hilos, además muestras evidentes de haber estado en contacto o en proximidades de metales oxidados dejando las manchas que se ilustraron en los documentos fotográficos valorados.

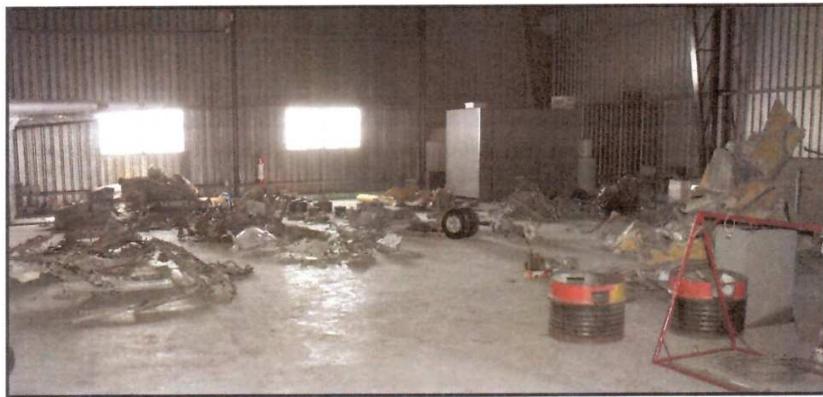
Documento Fotográfico Nº 2. Panoramica del interior del angar en que se encontraban acopiladas las partes del avion siniestrado al arribo de este equipo investigador.

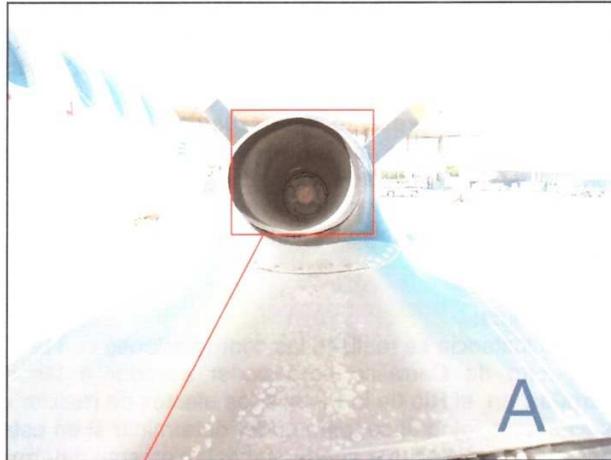
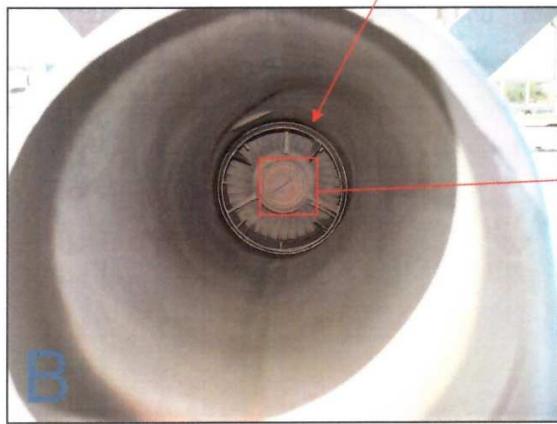
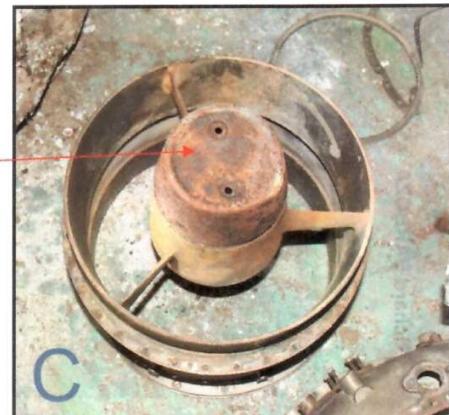
Documento Fotográfico Nº 3, 4 y 5. Se realiza un detalle del único componente de la nave que presentaba indicio de exposicion a altas temperaturas, (**Imagen identificada con letra C**), la que en su posicion original se ubica en la salida de la turbina derecha del avion, (**se identifica este escotor con las imágenes A y B**), lo que explica dicha exposicion al calor, dado que se encontraba expuesta a los gases calientes del escape de dicha turbina.

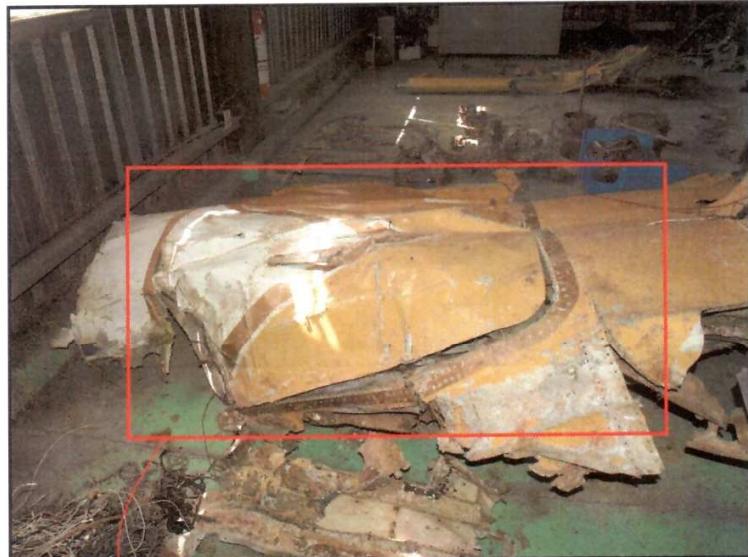
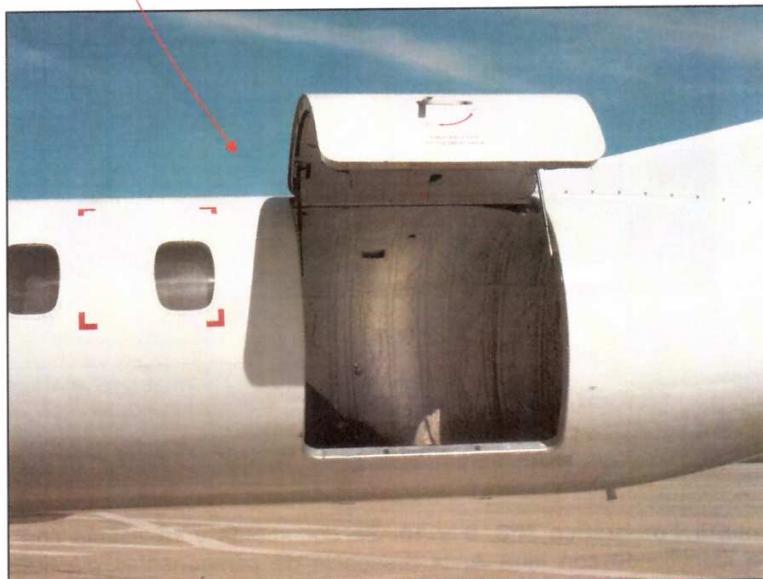
Documento Fotográfico N° 6 y 7. Vista de la parte trasera del fuselaje del avión, (sector de la puerta de cargas del mismo), la cual es referenciada, en la nave utilizada para la comparación. No fue encontrado en este sector ninguna evidencia que hiciera suponer la presencia de fuego u exposición a alta temperatura.

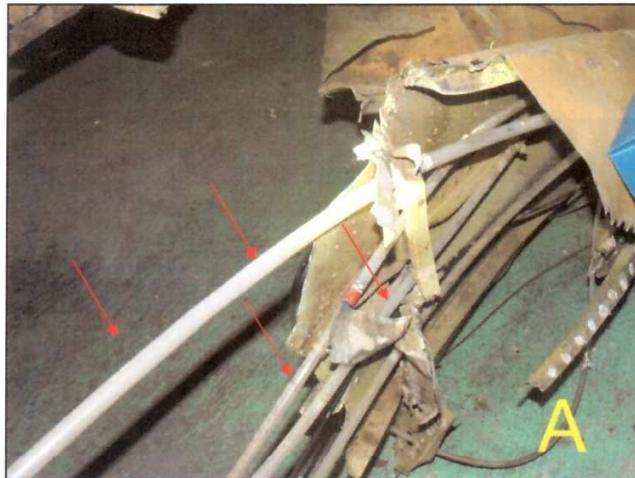
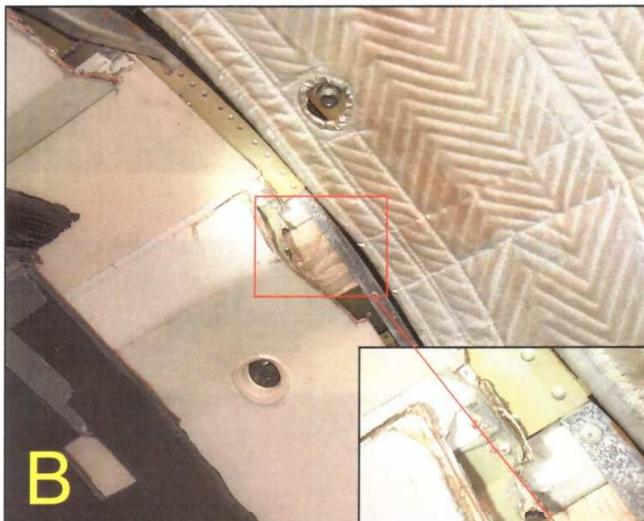
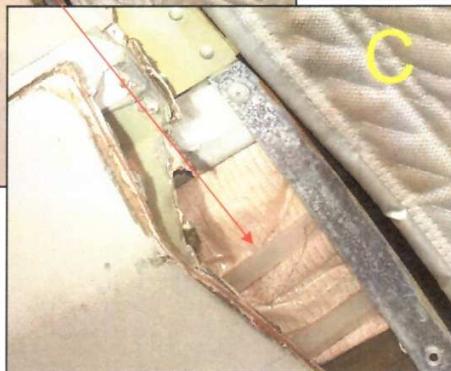
Documento Fotográfico N°8, 9 y 10. Se documenta y se señala con vectores en la imagen identificada con letra A, la presencia de componentes plásticos, en los restos encontrados en el Río De La Plata, los que no presentaban afectación alguna por exposición a temperatura, considerándose que de haber existido fuego en este sector de la nave los caños documentados presentarían algún tipo de afectación dada la combustibilidad de estos componentes, como así restos hollinosos. Al igual que en los anteriores documentos fotográficos, se referencia el sector en la aeronave no siniestrada imágenes B y C.

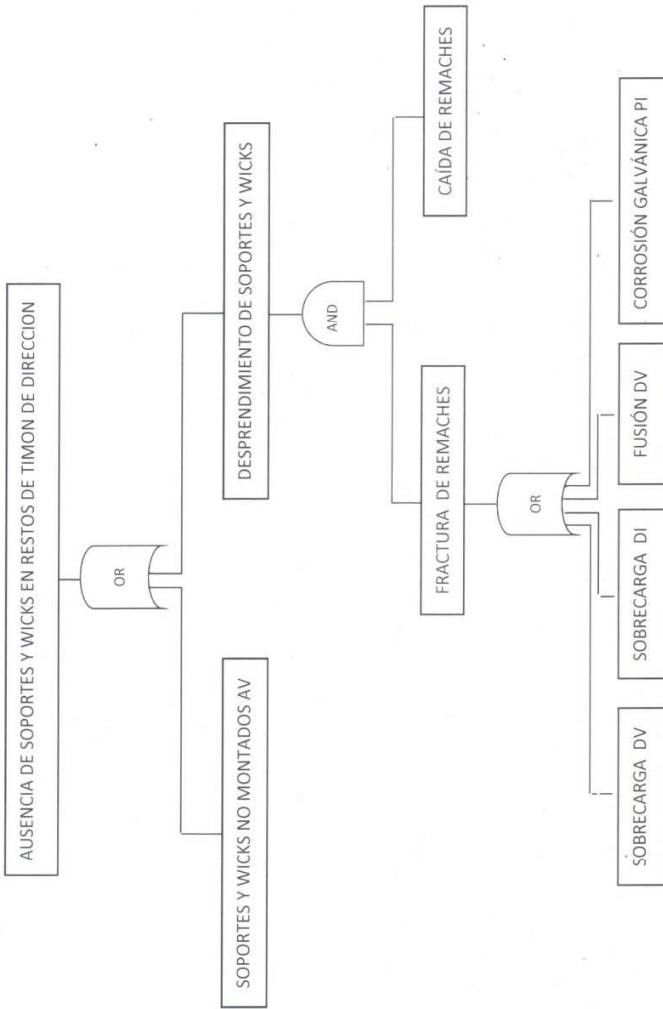
Anexo I

Tentando identificar las diferentes causas por las cuales no se encuentran montados los descargadores estáticos en los restos del timón de dirección al momento de realizar las inspecciones visuales en el Hangar de DINACIA, se elaboró un "árbol de fallas", Anexo I.

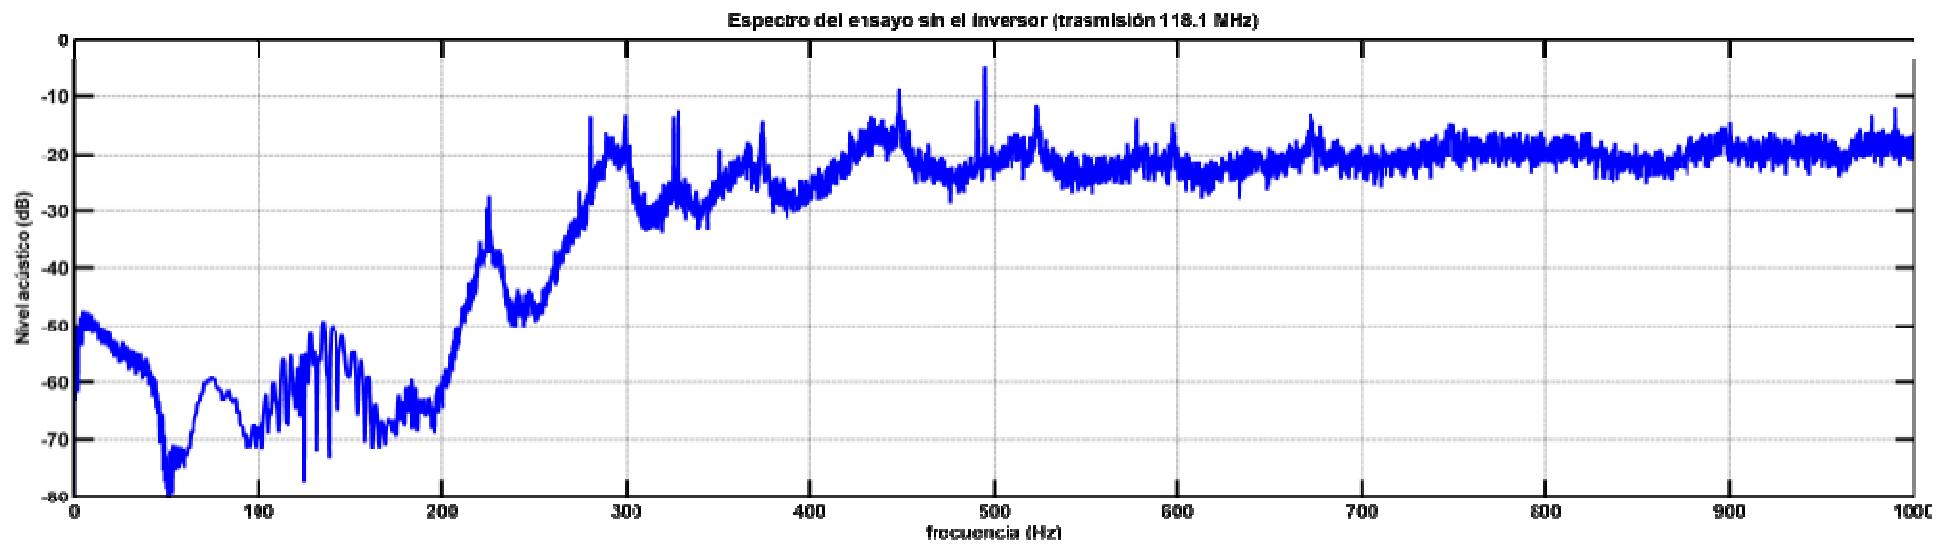
Figura 3

Figura 3: Espectro entre 0 y 1000 Hz de la señal emitida por el avión de ensayo cuando el sistema inversor no está funcionando. La frecuencia de trasmisión es de 118.1 MHz. No se observa la frecuencia de 400 Hz.

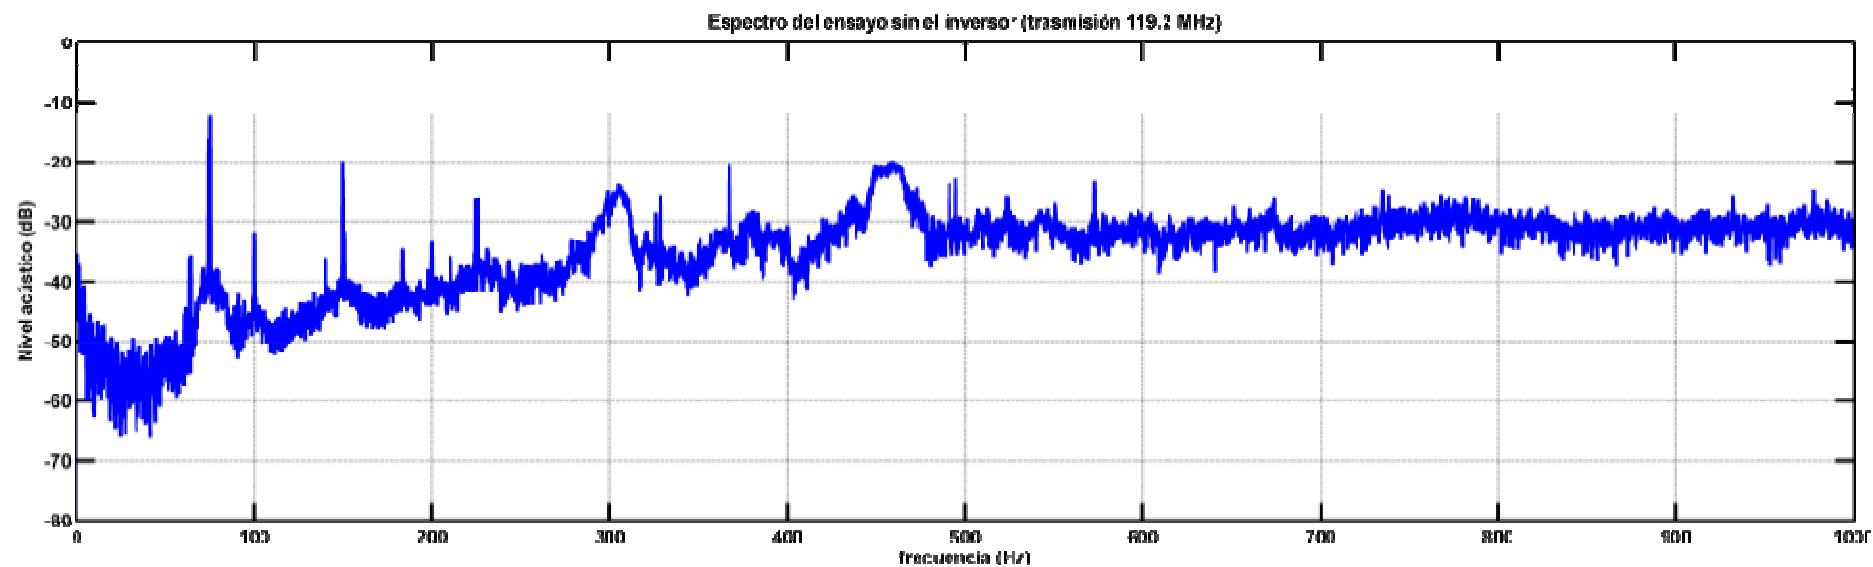
Figura 9

Figura 9: Espectro entre 0 y 1000 Hz de la señal emitida por el avión de ensayo cuando el sistema inversor no está funcionando. La frecuencia de trasmisión es de 119.2 MHz. No se observa la frecuencia de 400 Hz.

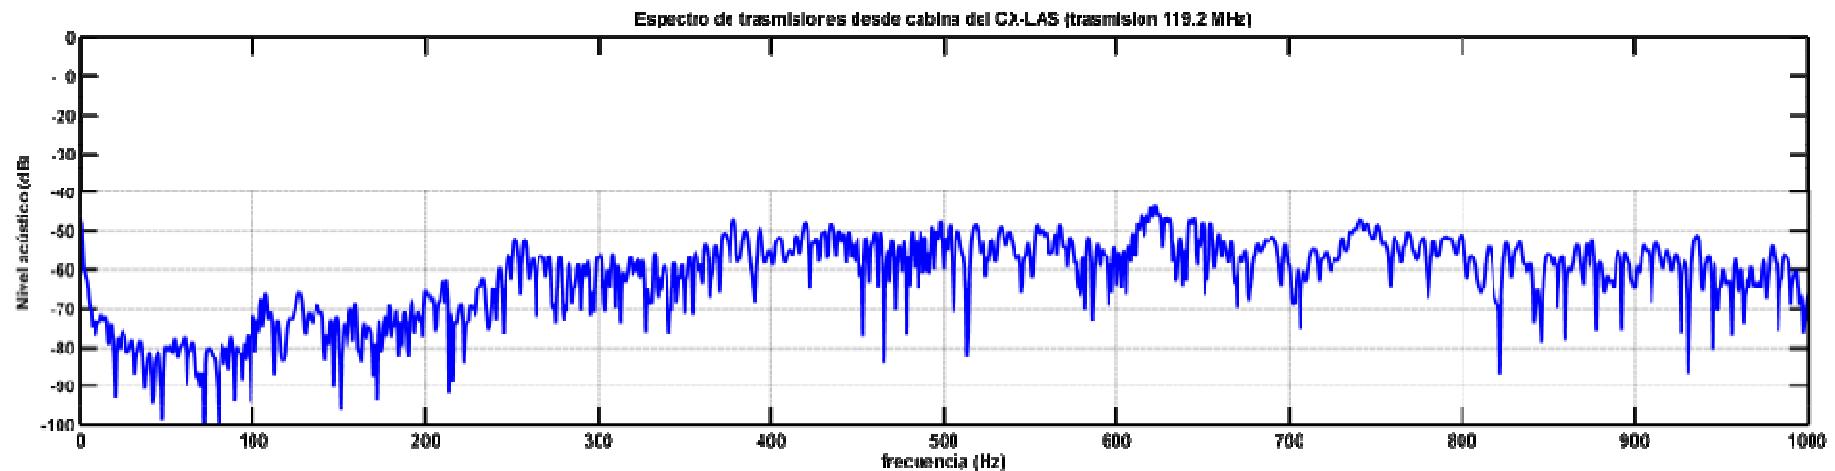
Figura 11

Figura 11: Espectro entre 0 y 1000 Hz de la señal emitida por el avión CX-LAS a la frecuencia de 119.2 MHz. No se observa la frecuencia de 400 Hz.

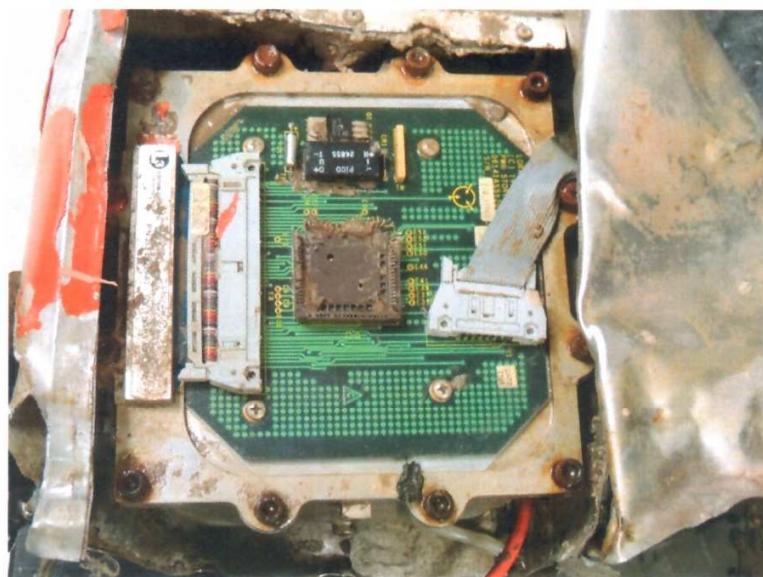
Figure 4. Interface card and memory module inside recorder, top view.

The recorder was damaged and submerged in water in the event. Photos in figures 1 through 3 show the extent of the damage to the recorder and were taken after the recorder was removed from the shipping container of water. The chassis was cut away to remove the armored memory module. Figures 4 and 5 show the memory module with its interface card before they were removed from the chassis. Figure 6 shows the memory module after it was removed from chassis. Inspection of the memory module found no significant structural damage. The memory module was disassembled and found to be dry inside. The disassembled memory module is shown in figure 7. The ribbon cable connecting the memory card to the connector on the outside of memory module was cut to remove the memory card from the module. The card, after removal from its protective housing, is shown in figure 8. Inspection of the card found no signs of water. A new connector was attached to the end of the ribbon cable which is shown in figure 9 above the original connector for comparison. The memory card was then attached to the laboratory's surrogate F1000 chassis and downloaded normally.

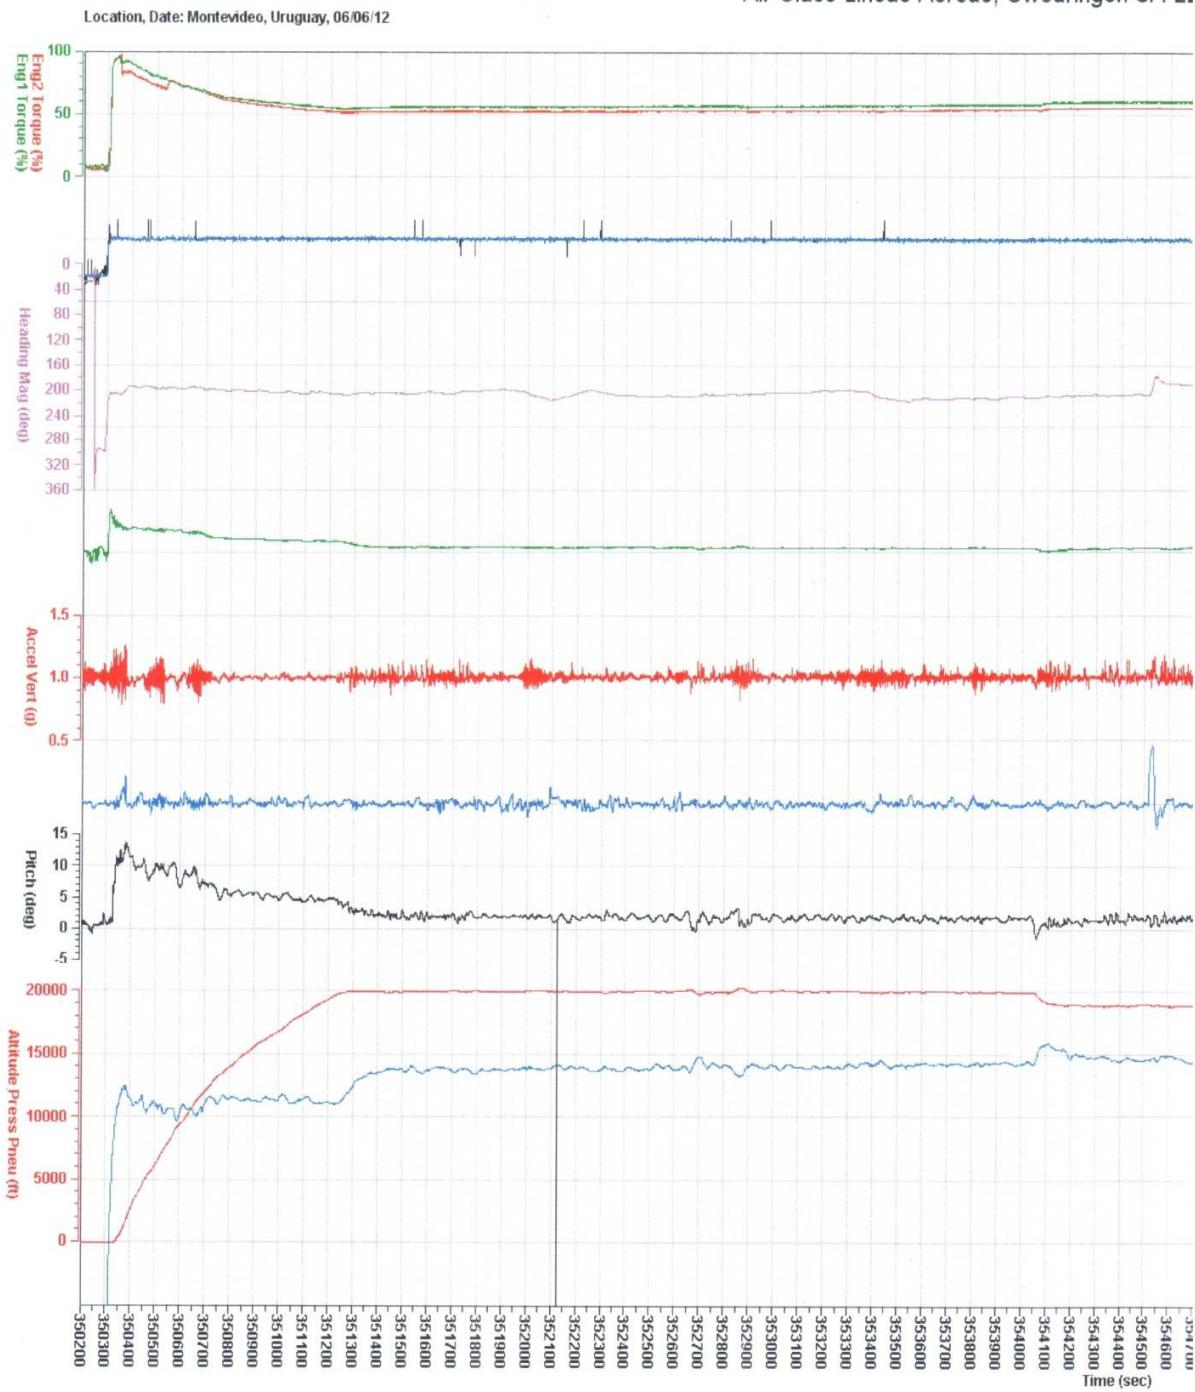
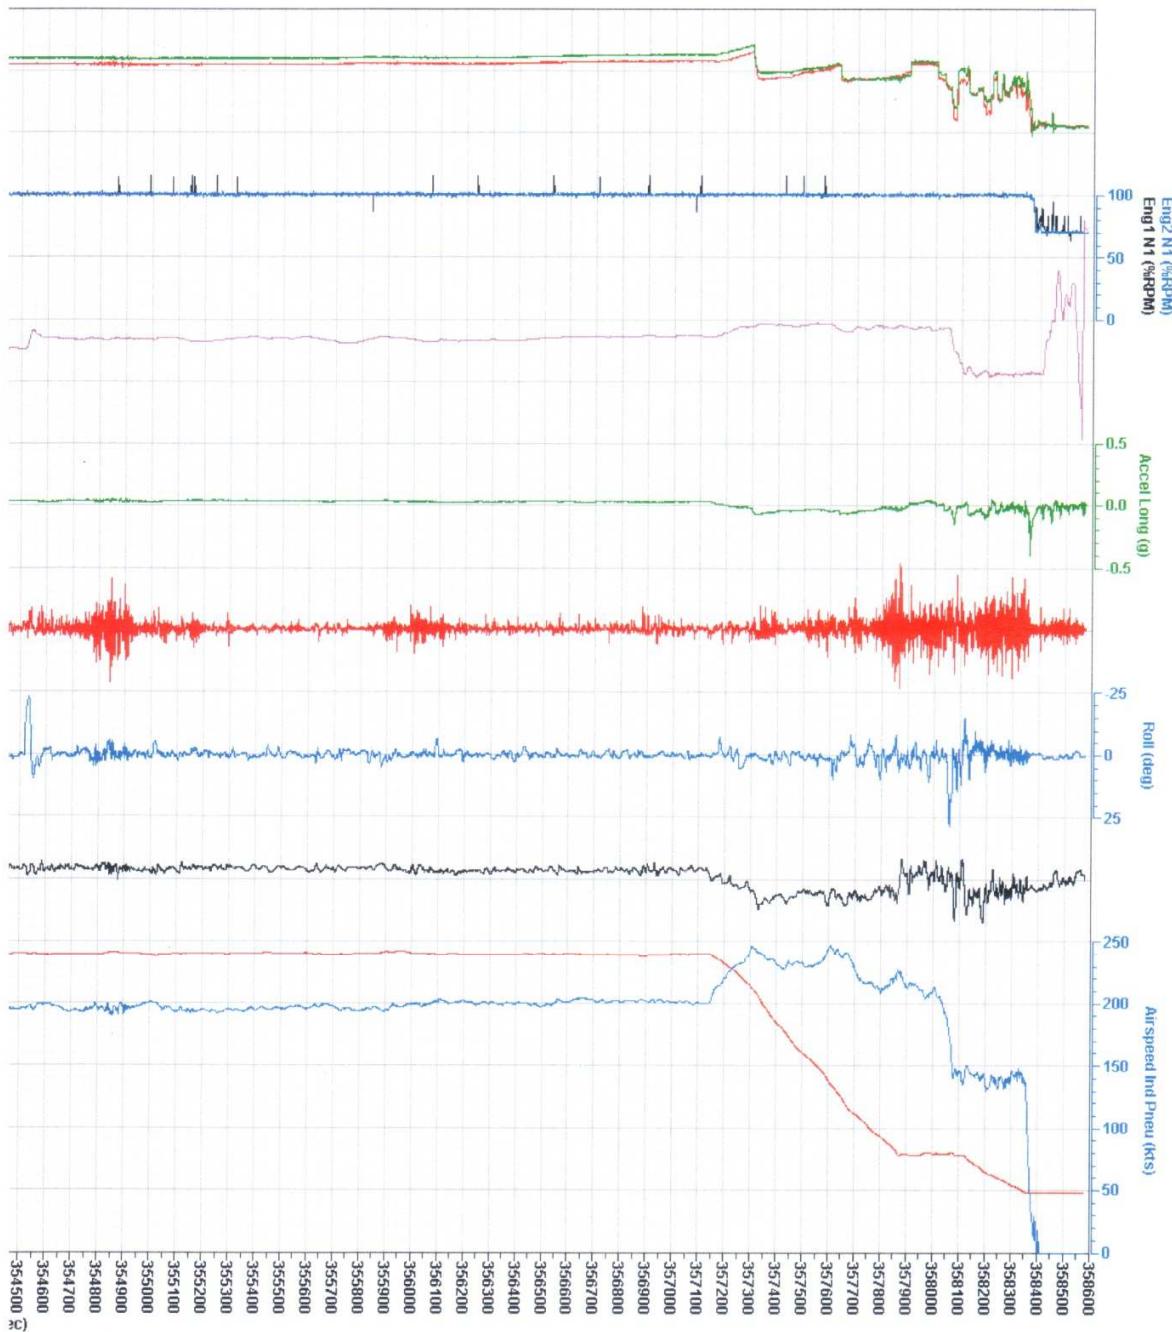
Figure 10. Plot of basic parameters during er
Air Class Lineas Aereas, Swearingen SA-22

Figure 10 shows a basic set of parameters for the last flight recorded by the FDR. It shows pneumatic pressure altitude and indicated airspeed, roll, pitch, vertical and longitudinal accelerations, magnetic heading, engine 1 and 2 N1 speeds and engine 1 and 2 torques. It shows a flight with an approximate duration of 2 hours and 20 minutes that was in a south-southwesterly direction with a cruising altitude of 19-20 thousand ft. The landing was near sea level (uncorrected pressure altitude of about -200 ft) on a runway with a magnetic heading of 244-245 degrees. This last recorded flight does not match the duration or profile of the accident flight.
