SITUACIÓN EDILICIA DE ALGUNOS LICEOS DE MONTEVIDEO AL 5 DE MARZO

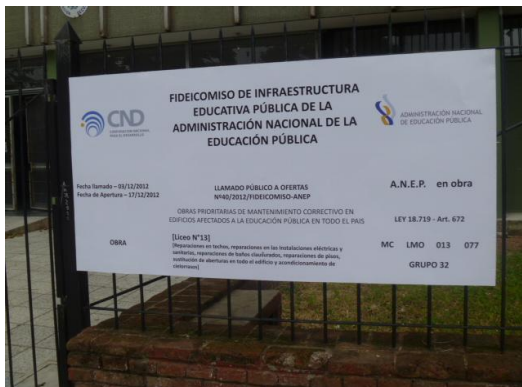
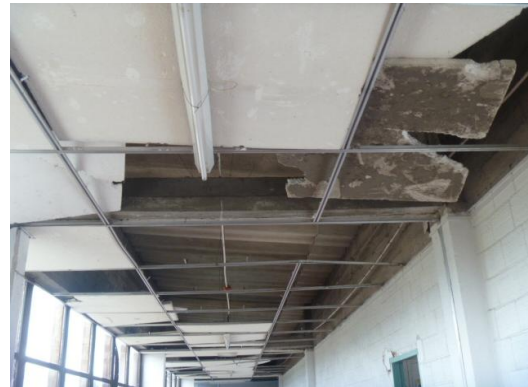
LICEO 13

- No se ha realizado ninguna obra; la empresa constructora ha llevado parte de la maquinaria.
- El viernes 22 se colocó en la puerta un cartel de la Corporación Nacional para el Desarrollo.
- Se supone que las obras, que insumirán varios meses, comenzarán en la semana del 4 de marzo.
- La obra comenzaría con refacciones en el segundo piso del edificio (incluidos techos y cielorrasos).
- No existe plan de contingencia para que las clases se puedan desarrollar junto con las obras (entre otros aspectos, la normativa exige a la empresa constructora la "delimitación de la obra", impidiendo el ingreso a la zona de trabajo por parte de personas ajenas a la obra -en este caso, estudiantes, docentes y funcionarios-).
- **El 4 de marzo el CES TUVO reunión con la empresa constructora para acordar un plan de contingencia.**
- **Aún no comenzaron las clases.**

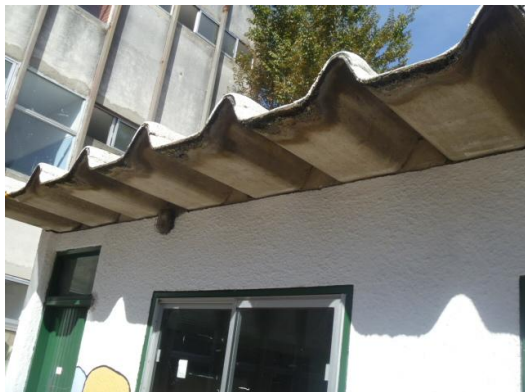
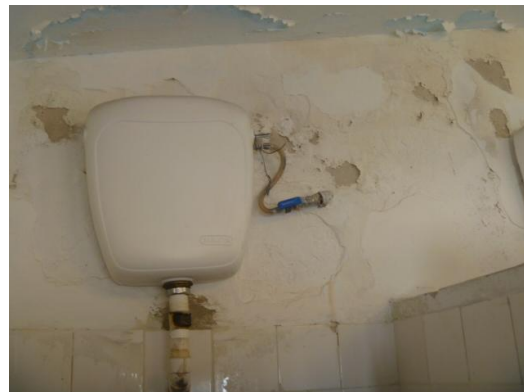
LICEO 14

- Los salones del patio, con techo liviano, fueron pintados pero siguen sin cielorraso.
- Los baños del patio, que estaban clausurados y muy sucios, fueron limpiados **y se destaparon las cañerías obstruidas.**
- Persiste el problema de plaga de palomas.
- La casona que da a 8 de Octubre, con importantes problemas de humedad, no fue impermeabilizada.
- En el local principal (edificio de tres plantas sobre José Batlle y Ordóñez) se realizaron trabajos de impermeabilización (ignoramos si total o parcial), pintura y limpieza.
- **Parte de un cerramiento cayó hoy a la acera sobre José Batlle y Ordóñez.**
- El 1º de marzo, a última hora de la tarde, el mobiliario de todos los salones del local principal se encontraba apilado en los corredores.
- Trabajó en la institución una cuadrilla del Ministerio de Transporte y Obras Públicas.
- **El 4 de marzo se dio la bienvenida a los primeros años.**

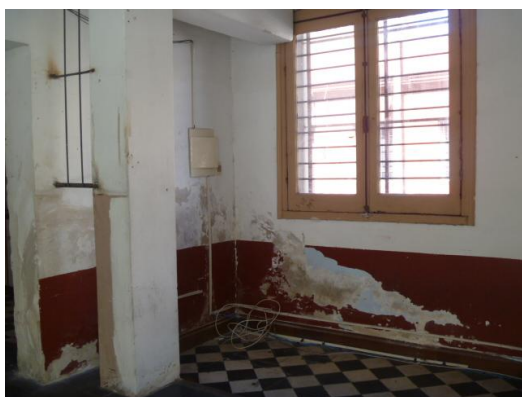
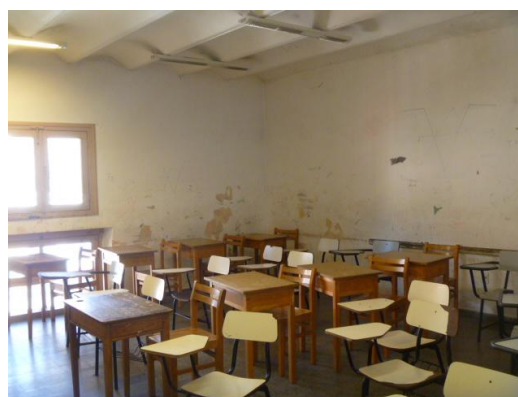
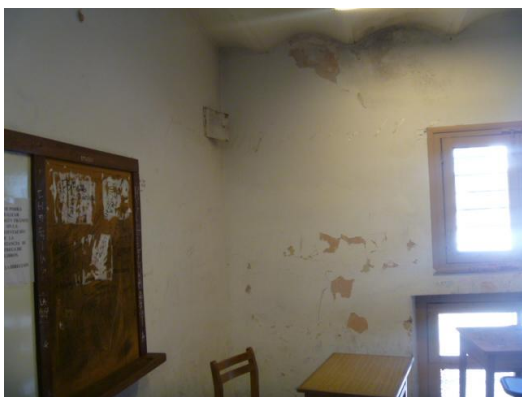
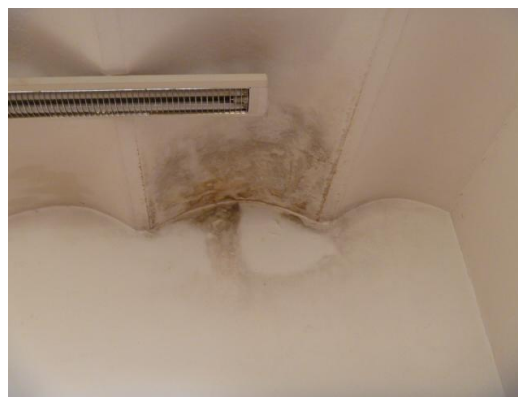
LICEO 17

- **En 2012 se demolió el antiguo local, en Fernández Crespo, y se trasladó a la Escuela España, en 18 de Julio y Paullier.**
- **La empresa había establecido 15 meses para la construcción, pero no podrá cumplir con ese plazo.**
- **La Escuela España presenta humedades en salones y corredores.**
- **No hay funcionario de biblioteca en el turno nocturno.**
- **Aunque los horarios de clase no estaban terminados, el 4 de marzo se dio la bienvenida a los primeros años.**

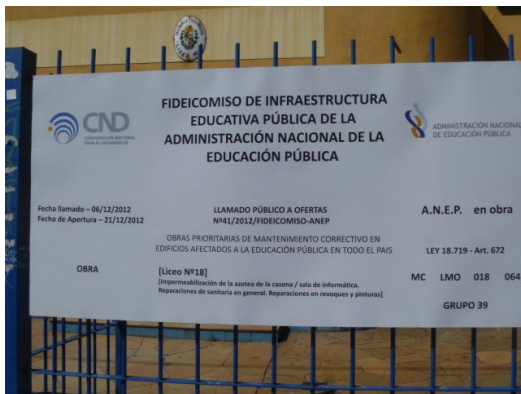
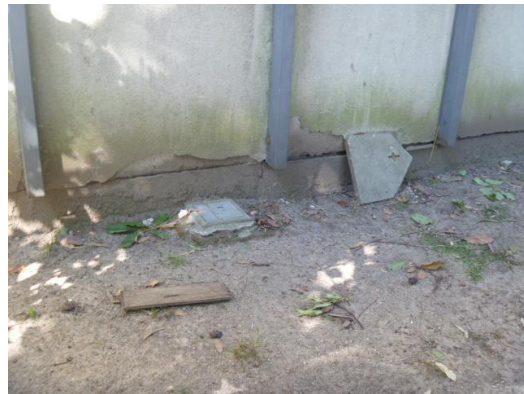
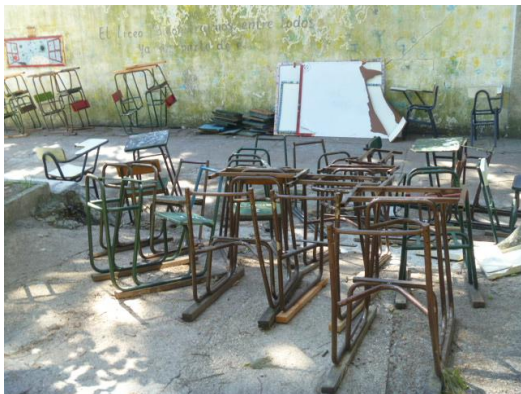
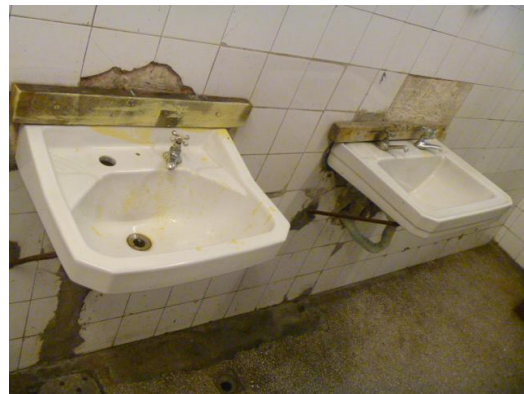
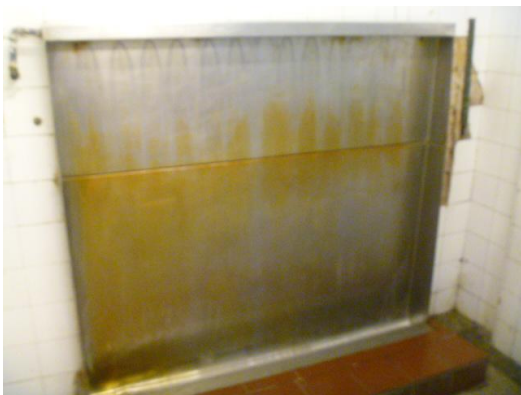
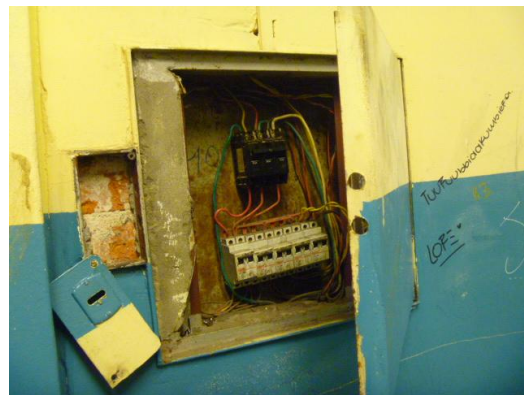
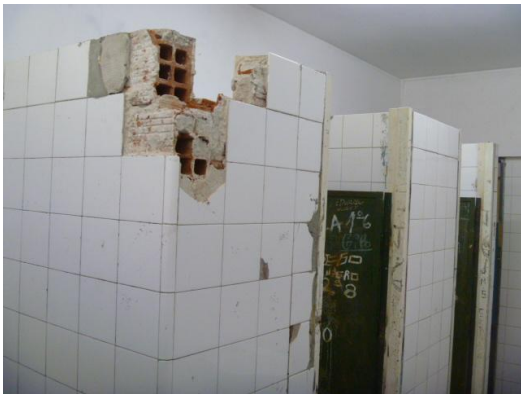
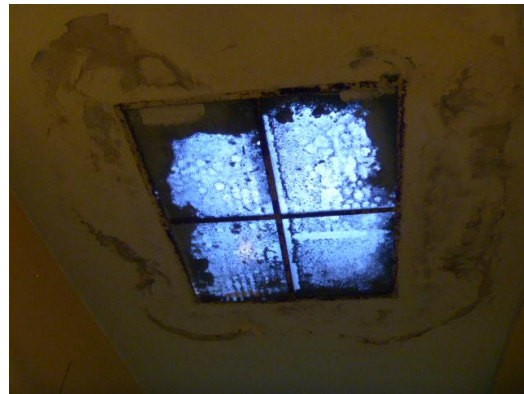
LICEO 18

→ En el verano se hicieron algunos arreglos en la instalación eléctrica (cambios de tubo luz).

- Las obras de la CND debían comenzar el 28 de enero y terminar el 28 de marzo, pero aún no comenzaron.
- El 27 de febrero se colocó un cartel de obra de la Corporación Nacional para el Desarrollo.

- Se supone que las obras podrían comenzar el 11 de marzo.
- La obra de la CND no comprende reparaciones en el gimnasio, que se encuentra inutilizable. El CES se haría cargo de su reparación, pero aún ni siquiera se presupuestó.

- El archivo continúa clausurado.
- No existe plan de contingencia para que las clases se puedan desarrollar junto con las obras (existe una única entrada y salida).

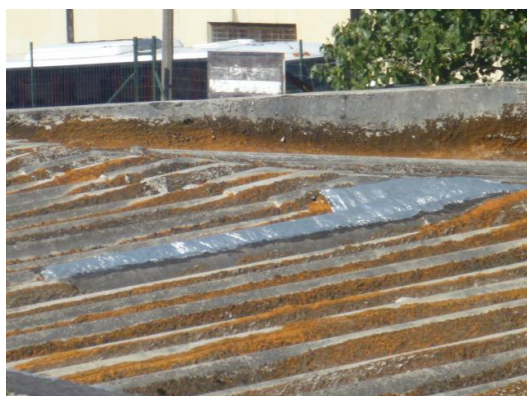
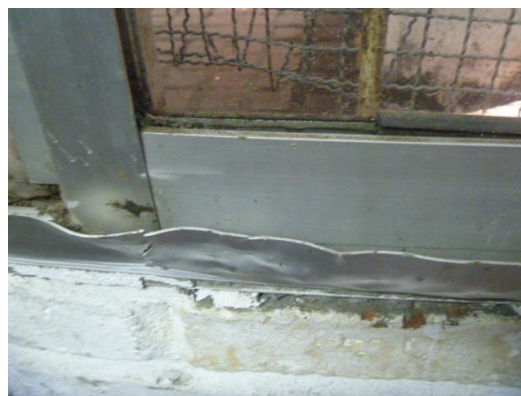
LICEO 19

- Cuando visitamos el local el 25 de febrero, 4 salones, la biblioteca y el laboratorio de química estaban inundados debido a la lluvia del domingo 24.

- El 1º de marzo se colocó membrana asfáltica en las uniones de algunas de las chapas del techo del local. Los compañeros docentes que estaban presentes denunciaron que los "parches" realizados distan enormemente de ser los necesarios como para terminar con las filtraciones de agua los días de lluvia. Además de que la impermeabilización realizada es muy insuficiente, no se contemplaron las filtraciones a través de los marcos de las ventanas, muchas de las cuales muestran un acentuado deterioro.

- Los profesores tenían razón: los salones se volvieron a inundar tras las lluvias de 2 y 3 de marzo.
- Las obras para el cambio total de los techos aún no se han presupuestado.

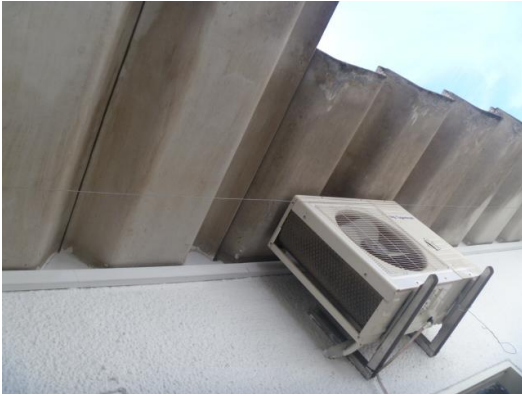
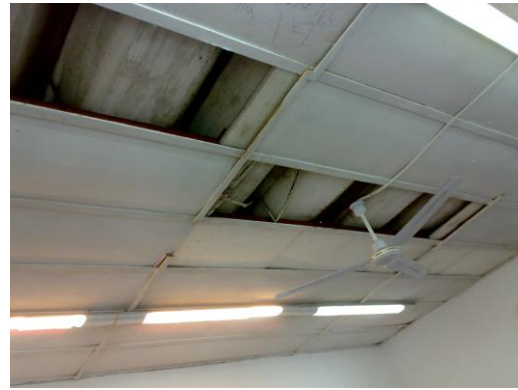
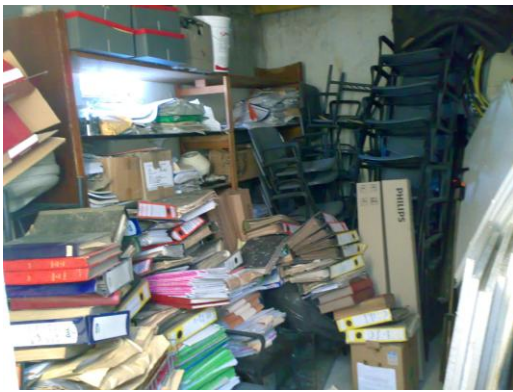
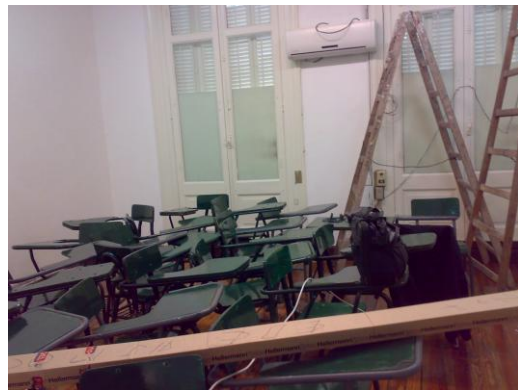
- Aún no se ha realizado el cambio de los techos livianos. **Provisoriamente se arregló el cielorraso de los salones externos. Los nuevos techos se importan y llegarán en un mes.**

- **Las reparaciones en la instalación eléctrica finalizarán recién el miércoles 6 o el jueves 7.**
- Se pintó el local.
- Se lustraron y plastificaron pisos de parquet.

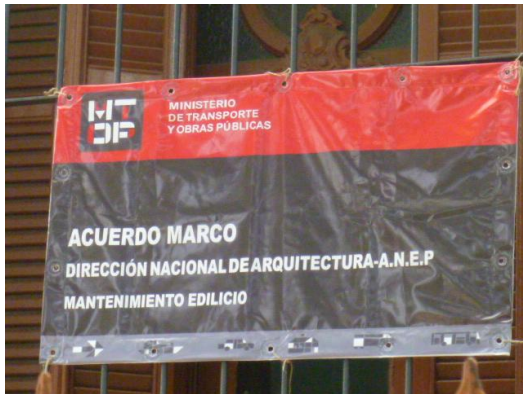
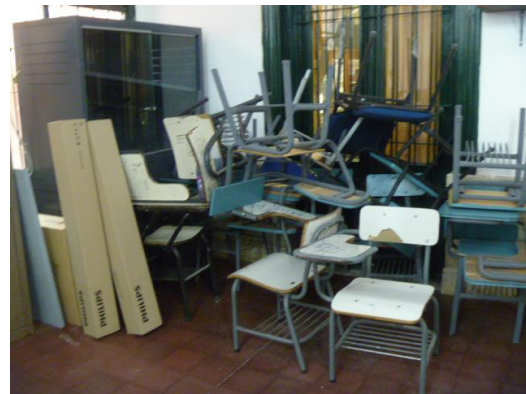
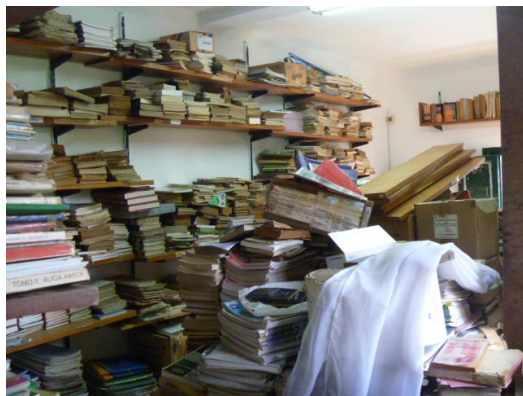
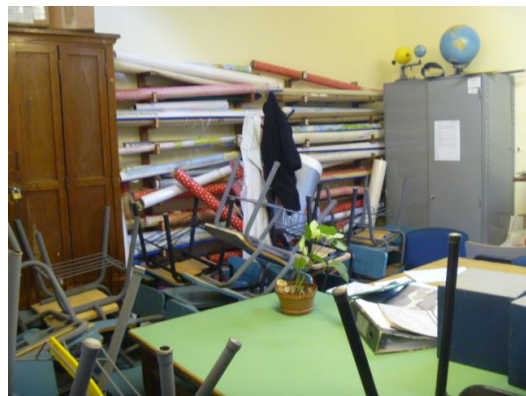
- Trabaja en la institución una cuadrilla del Ministerio de Transporte y Obras Públicas.
- Se cubrió la humedad con placas que fueron pintadas y colocadas en los lugares más comprometidos.

- Se realizó pintura en todo el local.
- Cambio de baldosas rotas del piso.
- Cambio de tubo luz sin sujeción mecánica.
- No se resolvió tema de aislación en el techo y ventilación del local.

- El altillo donde funciona la biblioteca fue pintado **e impermeabilizado**, pero continúa con humedades, falta de ventilación, etc.
- **También se impermeabilizó la cantina.**

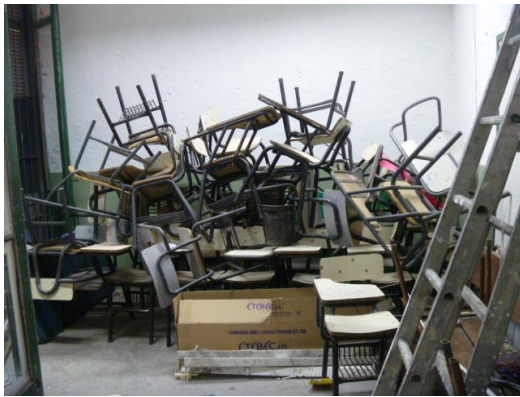
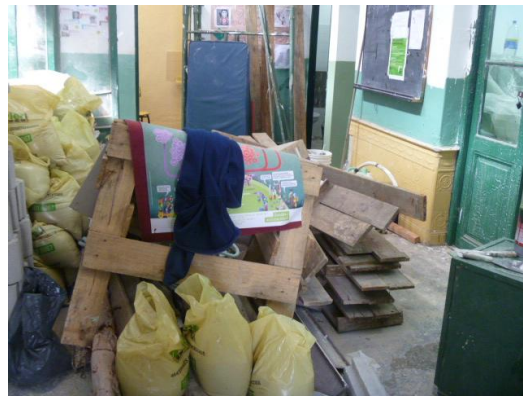
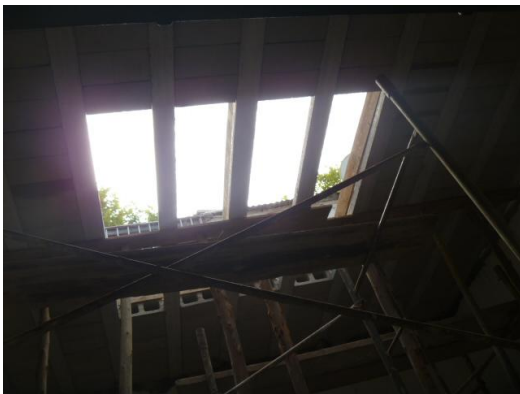
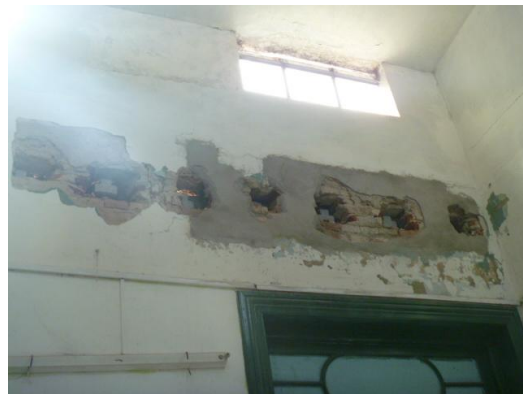
ANEXO LICEO 22

- **Comenzó a cerrarse el salón que se encontraba sin techo.**
- Los demás salones continúan en las mismas condiciones en que finalizaron las clases.
- **Resulta poco probable que el local esté pronto para recibir estudiantes antes de dos semanas.**
- **Está previsto que las clases de los terceros se inicien el viernes 8 o el lunes 11 de marzo.**

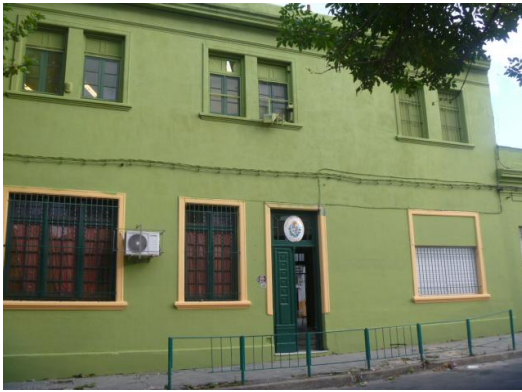
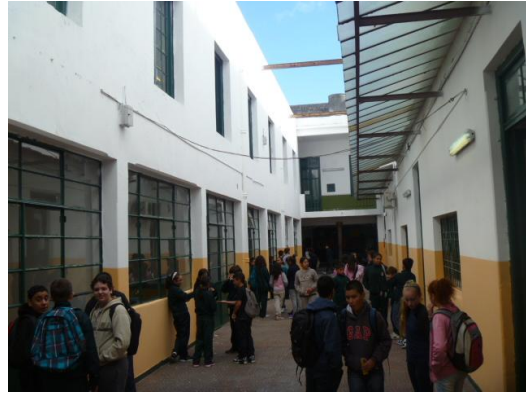
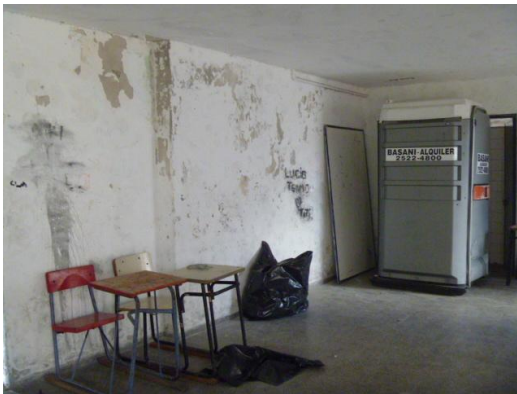
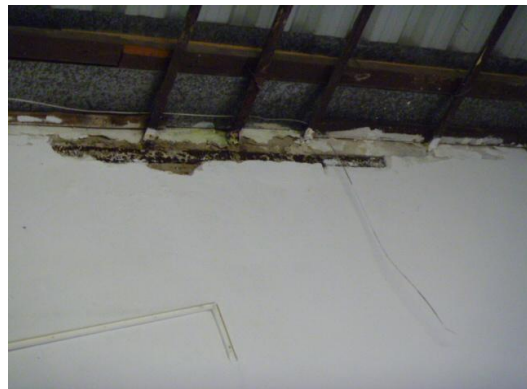
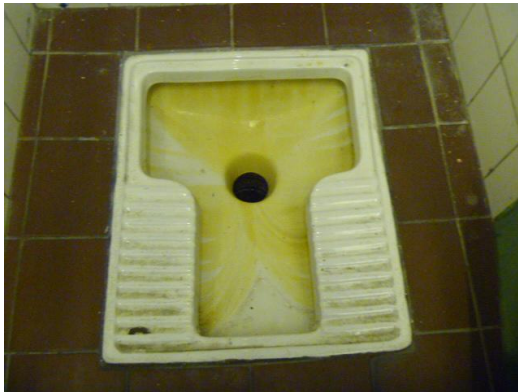
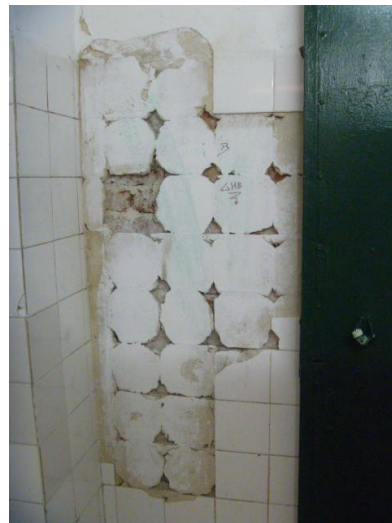
- Edificio que tiene orden de derrumbe.
- **La construcción del nuevo local debió comenzar en enero, pero aún no lo ha hecho.**
- Al momento continúa con espacios inhabilitados.
- Solamente se realizó pintura en todo el local, encima de las humedades, que no fueron atacadas.
- **Baños de profesores y estudiantes varones en mal estado y con mal olor.**
- **La sala de informática no tiene conectividad.**
- **El 4 de marzo se dio la bienvenida a los primeros años.**

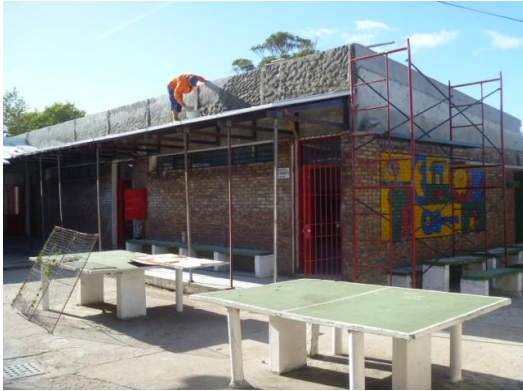
LICEO 31

- En setiembre de 2012, un temporal voló los techos de cinco salones (3 de clase, la biblioteca y una adscripción), dañando los techos de otros cinco salones (quedaron muy dañados y con quebraduras).

- Además, se vio afectada la instalación eléctrica de esos diez salones, y hay que hacerla a nuevo.
- La empresa constructora que se encuentra trabajando ha presentado techos nuevos en los salones que los habían perdido, faltando aún algunos detalles.

- Se está trabajando en la instalación eléctrica, pero las obras no han finalizado.
- No está prevista la refacción de los techos dañados antes del comienzo de clases, y eso preocupa a los docentes, porque se produjeron filtraciones de agua con las últimas lluvias.

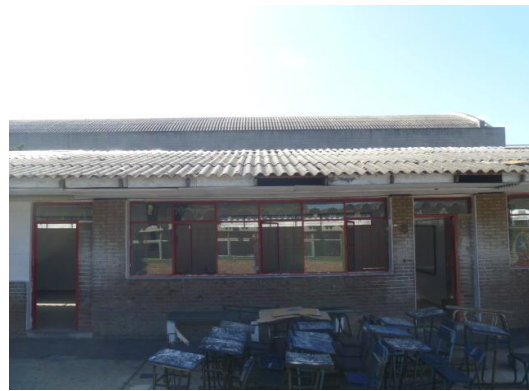
- A mediano plazo deben atenderse otros problemas que presenta el local, a saber: filtraciones de agua por el techo de la parte más antigua del liceo (donde también hubo filtraciones de agua con las últimas lluvias), instalaciones sanitarias en los baños, instalaciones eléctricas en diferentes lugares del establecimiento y local destinado a los funcionarios de servicio.

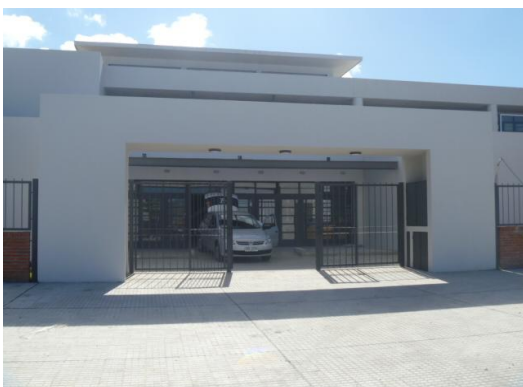
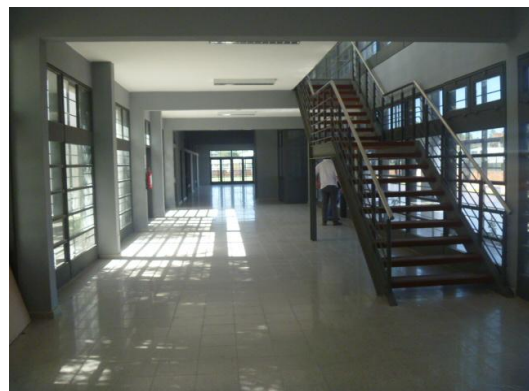
LICEO 33

- Local a estrenar en excelentes condiciones.
- El técnico prevencionista de nuestro sindicato destaca el trabajo de planificación de las obras.
- Tomamos conocimiento de que el plano original preveía más salones de los que tiene el local, y ello debió modificarse ya que se perdió litigio con vecino que ocupa terreno lindero.
- **El mobiliario de los salones de clase fue colocado en su lugar.**
- **El resto del mobiliario será ubicado en el correr de las siguientes semanas (administración, biblioteca, etc.).**
- **El 4 de marzo se dio la bienvenida a los primeros años.**

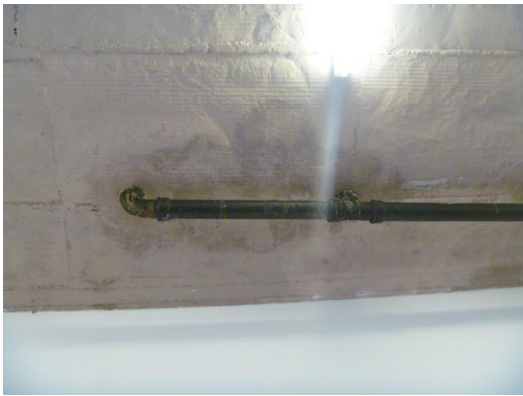
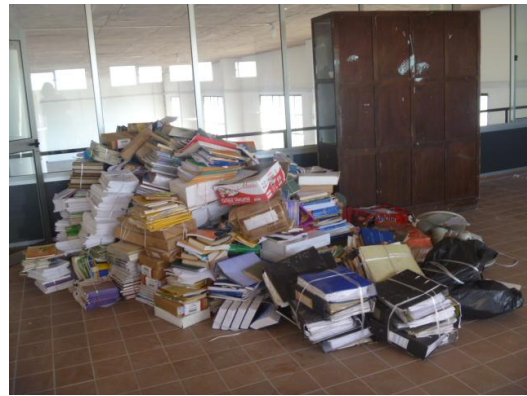
LICEO 37

- Funcionará en un local arrendado en el edificio del colegio "Domingo Savio".
- Se construyó entrada independiente por la calle del fondo.
- El camino de ingreso al liceo fue separado con un gran muro del patio que usa el colegio.

- Para acceder a la planta que ocupará el liceo deben subirse 65 escalones.
- La construcción es buena y muy amplia.
- El local estaba abandonado, pero se le arregló toda la parte eléctrica y la pintura.

- La obra finalizó el 1º de marzo, y llaman la atención algunas humedades en el techo del corredor principal.
- Necesitan reparación las bisagras de muchas de las grandes ventanas de los salones.

- **Se nos informa que la línea telefónica no estará pronta hasta fines de marzo (local incomunicado).**
- **Existe riesgo de accidentes por falta de rejas en los ventanales (segundo piso) y por falta de baranda en la escalera que conduce a la biblioteca.**

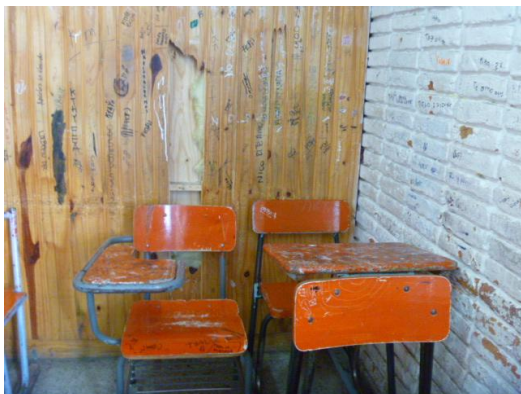
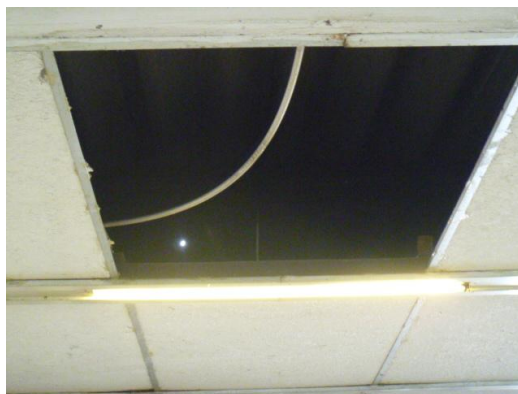
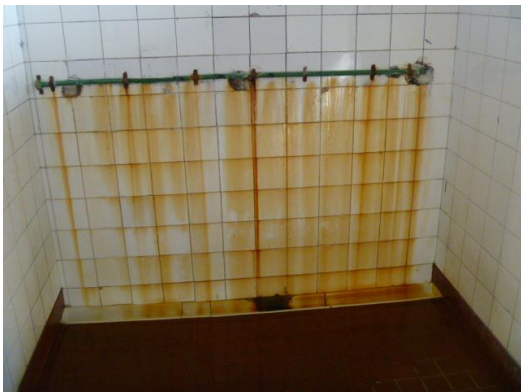
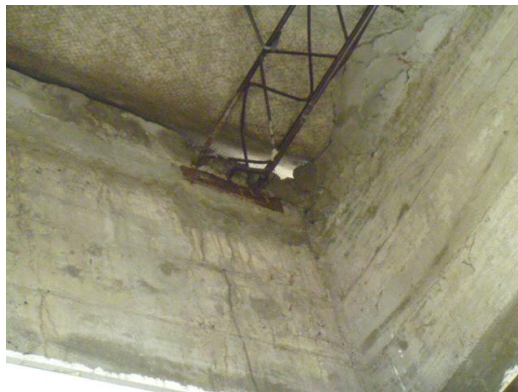
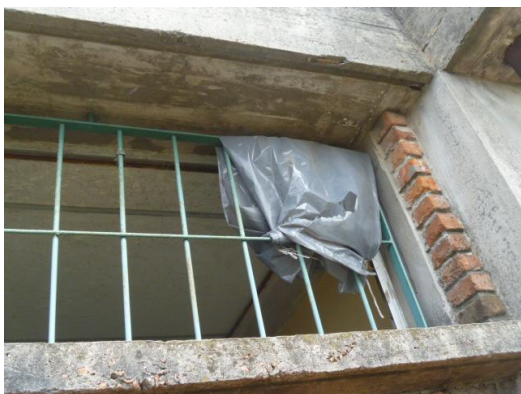
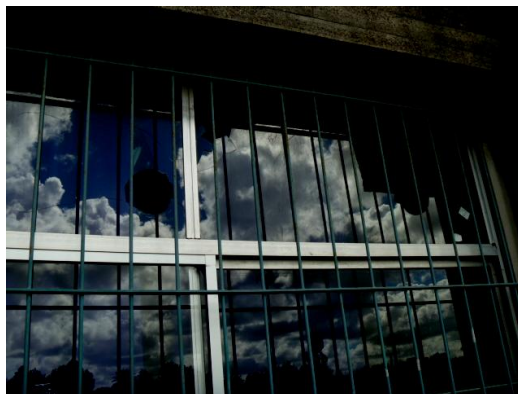
LICEO 39

- Muchos salones filtran agua a través del techo cuando llueve.
- El cielorraso está muy deteriorado y falta en diversas partes de la institución.
- El contenedor ubicado al fondo filtra agua por las uniones y carece de aire acondicionado para repeler los excesivos fríos y calores que se generan en su interior.
- La cancha donde se realizaba educación física dejó de ser utilizada por encontrarse contigua al contenedor, ya que cualquier ruido impide el desarrollo de la clase en su interior.
- Los docentes de la institución solicitaron la construcción de nuevas aulas, pero se contestó negativamente.

- Se están colocando los pilares para colocar tres nuevos contenedores.
- El espacio reservado a biblioteca es muy pequeño, por lo que no existe sala de lectura.
- El salón multiuso es usado como salón de clase en el turno nocturno, por lo que no puede ser usado para su fin en ninguno de los turnos.
- Los grupos rondan los 40 estudiantes por grupo.
- No cuenta con subdirectora, ni con psicóloga institucional, ni con profesor orientador pedagógico.
- Falta un adscripto en el turno vespertino.
- El 4 de marzo se dio la bienvenida a los primeros años.

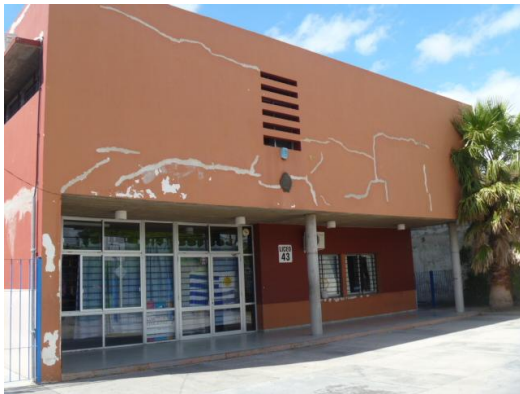
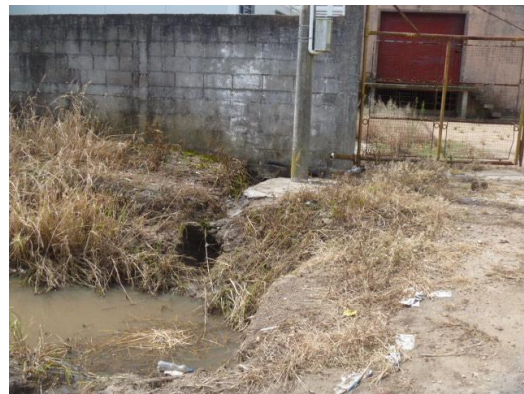
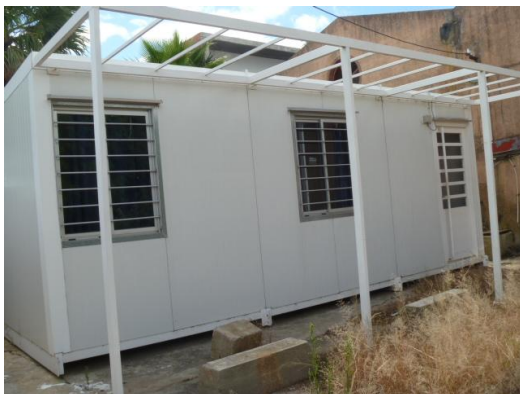
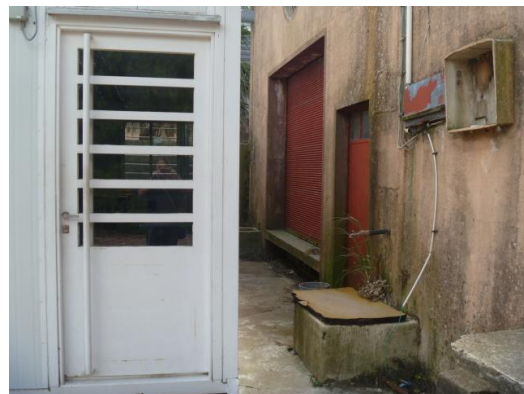
LICEO 43

- Se sigue en iguales condiciones que en diciembre de 2012.
- La construcción del nuevo local no ha empezado. El retraso en el inicio de las obras se debe a un error en los planos presentados ante la IMM (estaba mal hecho el retiro a la calle, la altura y los desagües).

- **Ingresan humedades en sala de informática y salón de clase a través de picaduras hechas el año pasado que quedaron inconclusas por resolución del CES. Los funcionarios de servicio limpiaron y pintaron las paredes en las que había moho.**

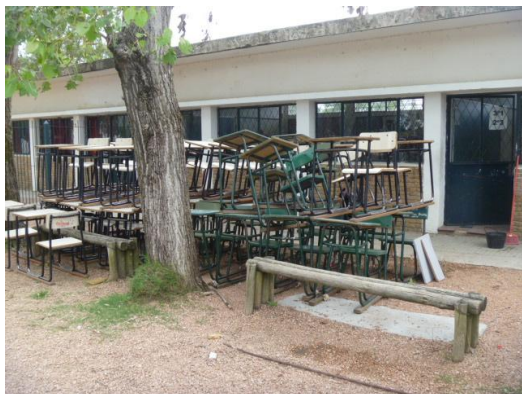
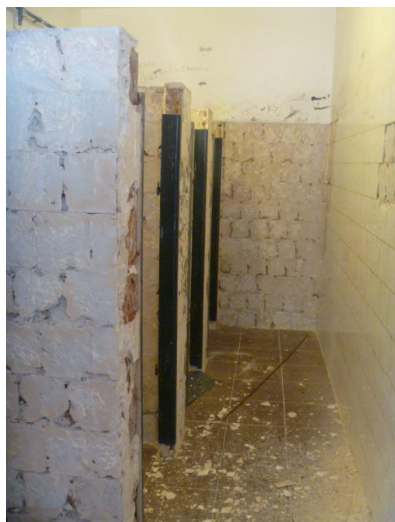
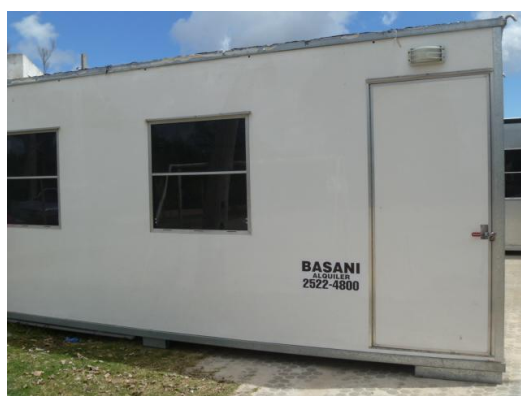
LICEO 44

- Se trabaja en el acondicionamiento del baño para docentes.
- Aún no comenzaron las obras de impermeabilización de la azotea, canaleta para desagüe en el patio y pintura para todo el local.

- Se perdió un salón de clase que fue devuelto al Consejo de Educación Inicial y Primaria.
- El laboratorio estaba siendo usado como salón de clase.
- El contenedor que oficiaba de salón de clase, que tenía filtraciones de agua, fue retirado.

- Se colocó un nuevo contenedor.
- Los dos contenedores prometidos, uno para salón de clase y otro probablemente para la biblioteca, no han llegado aún.

- Llegó una batería de baños prefabricados, y se está trabajando en su instalación sanitaria.
- Se están limpiando los salones existentes.
- Hoy se cuenta con un único baño para toda la institución, y para acceder a él hay que saltar por encima de una gran cámara sin tapa.

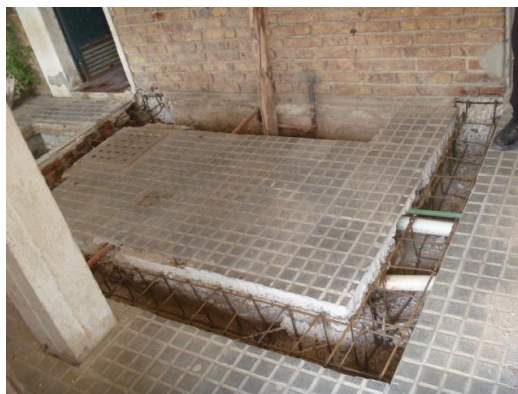
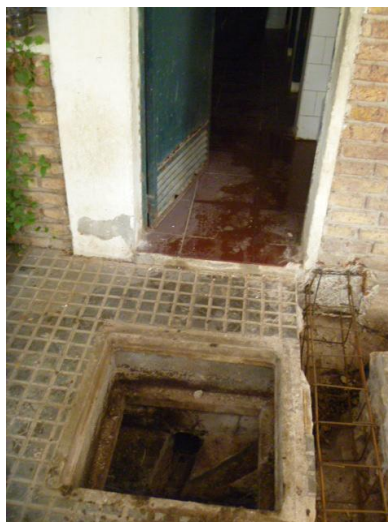
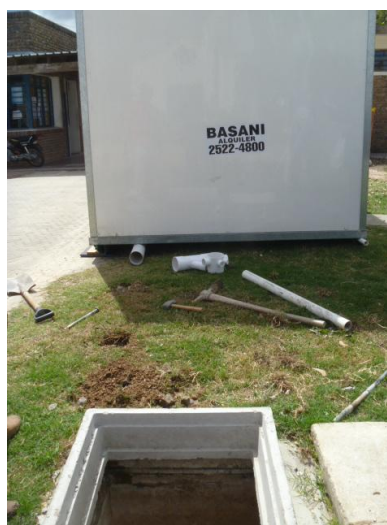
- Una empresa contratada por la Corporación Nacional para el desarrollo comenzó obras el 26 de febrero.

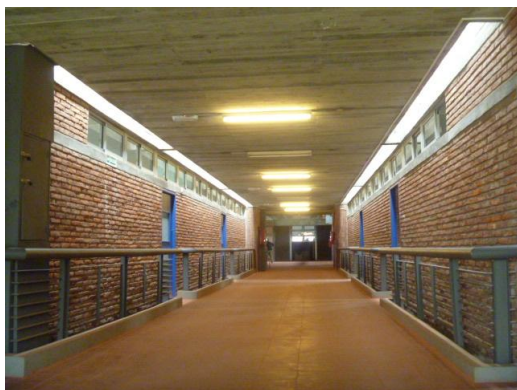
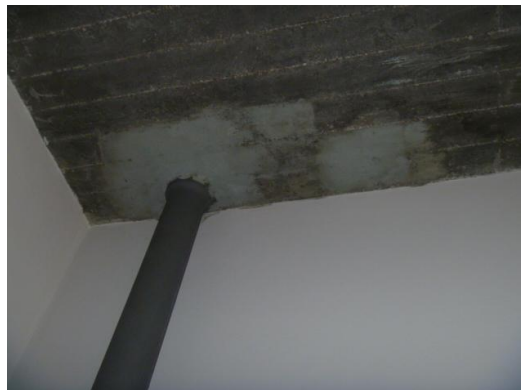
LICEO 45

- Una empresa trabajó en el local cerca de seis meses, dejando el local en buenas condiciones.
- La impermeabilización realizada (el problema principal eran las filtraciones de agua) resistió las últimas lluvias.
- Se cambiaron, refaccionaron y pintaron las puertas de los salones.
- Se habilitaron los baños de la planta baja clausurados durante la obra.
- Presenta señalización de salida, luz de emergencia, etc.
- Los bomberitos están en correctas condiciones: precinto, carga, ubicación.
- No es adecuado el lugar para los funcionarios (espacio de un metro veinte de altura, debajo de una escalera).
- El 4 de marzo se dio la bienvenida a los primeros años.

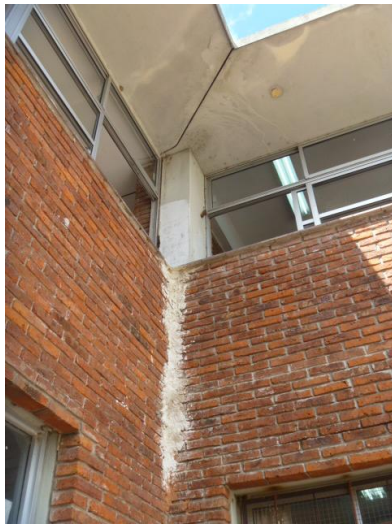
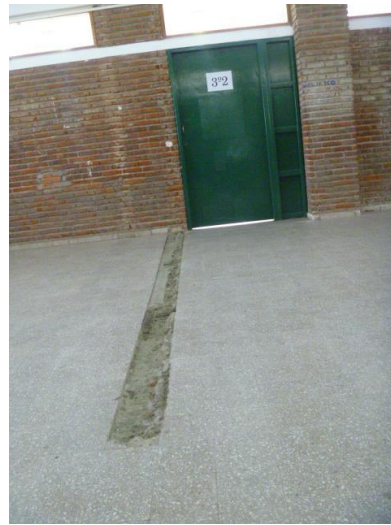
LICEO 48

- La impermeabilización realizada resistió las últimas lluvias.
- Se encuentran tapando las entradas de las abejas.
- **Baños de planta superior siguen clausurados. La empresa encargada de repararlos debe terminar primero obras en otros liceos.**
- Las clases de PIU funcionarán en el piso superior, en un "cubículo" de madera.
- Los ex salones del PIU siguen lloviéndose, se inundan desde el patio, y tienen aún ventanas fijas.
- La dirección plantea que un cargo de adscripción de la mañana lo pasaron para el vespertino, pero evalúan que es necesario en el turno de la mañana, y que necesitarían por lo menos 1 funcionario más de limpieza.
- **Los grupos de tercer año rondan los 38 estudiantes.**
- **El 4 de marzo se dio la bienvenida a los primeros años.**

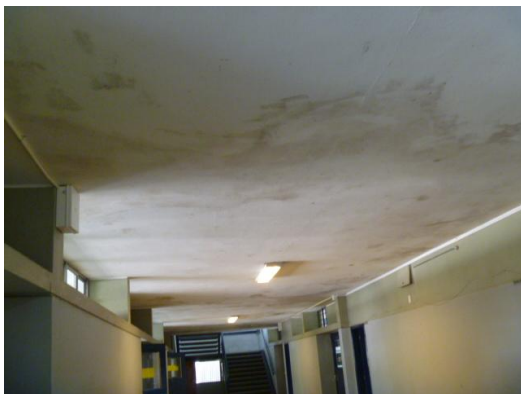
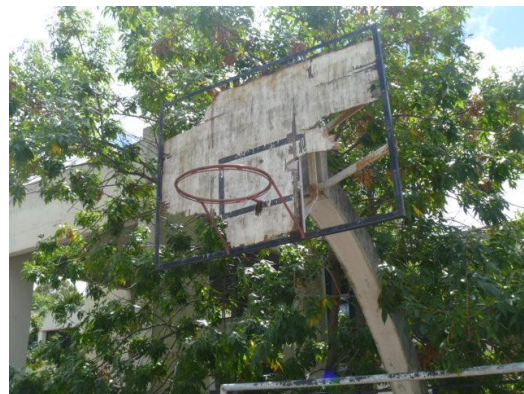
LICEO 62

- Las obras, que deberían haber comenzado el 28 de enero, **lo hicieron recién el 27 de febrero.**
- **Las obras, que en principio se iban a extender hasta agosto, lo harán ahora hasta octubre.**
- La empresa encargada de realizar las obras es FABRA.
- **Se está trabajando en el cambio de chapas corroídas y la limpieza de la azotea. Se supone que, destapando los desagües, dejarían de lloverse los salones.**
- **Se colocó un tejido para separar la obra de la cancha del liceo.**
- **No se realizó la impermeabilización de azotea y juntas de dilatación.**

- No se repararon los salones para PIU.
- No se cambiaron las aberturas que están en mal estado.
- Se mudó la sala de profesores para un salón de clase.
- La empresa realizará tareas de mantenimiento a los baños de los estudiantes.
- El liceo no tiene secretaria (situación histórica) y tiene dos administrativos menos.
- El 22 de febrero llegó una funcionaria del liceo 46, encargada de hacer los horarios.
- Se proyectan 38 alumnos por grupo en los 2os años, 39 en los 3eros y 30 en los 1eros.
- El 4 de marzo se dio la bienvenida a los primeros años.

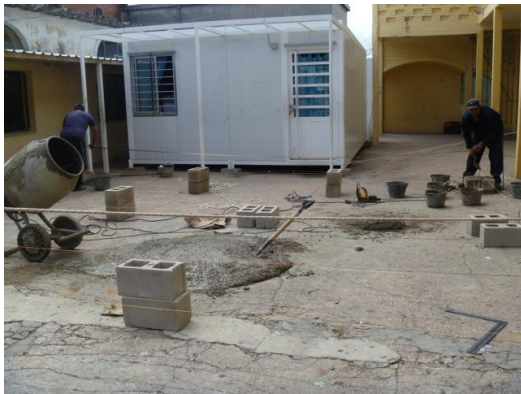
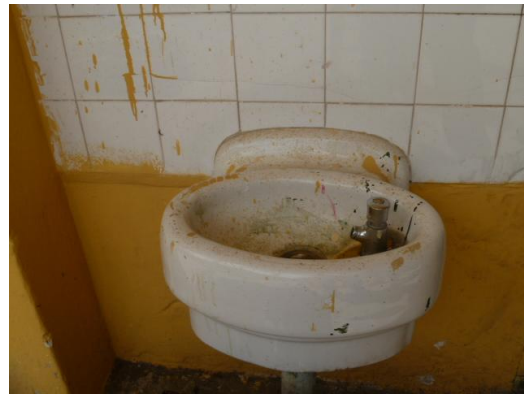
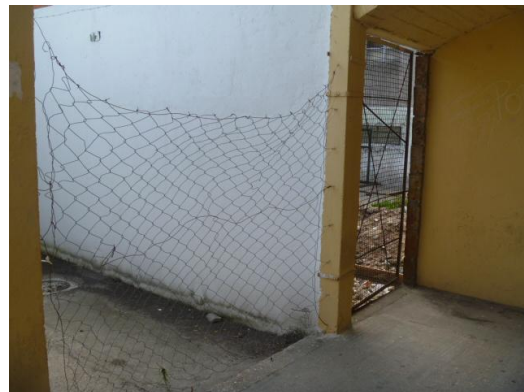
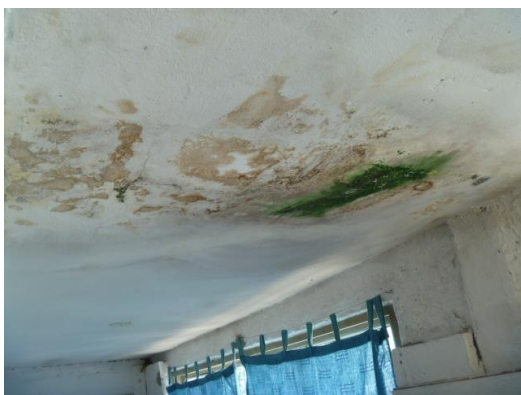
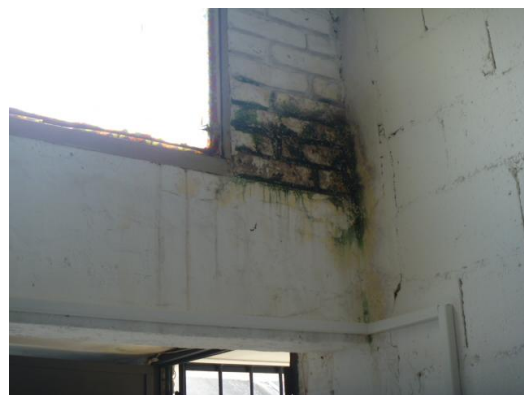
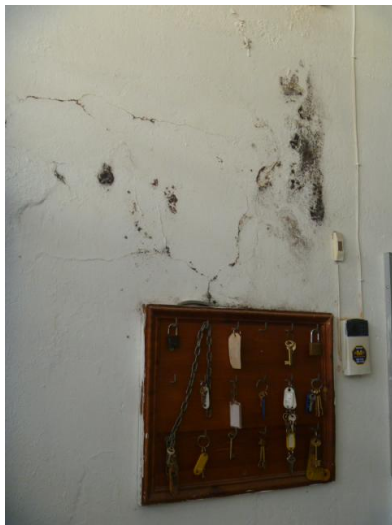
LICEO 67

- **Las únicas obras que se comenzaron son para instalar un nuevo contenedor.**
- **Como el local es alquilado no se harían otros trabajos.**
- **El CODICEN tiene trabada la construcción de un local nuevo porque estaría atado a la construcción conjunta con formación docente.**

- El resto de los problemas denunciados por ADES Montevideo desde diciembre siguen igual: los contenedores son reducidos para las tareas que en ellos se realizan, faltan baños, servicios sanitarios sin puertas, el contenedor donde funcionan dirección y administración se llueve por la unión del techo, lugar inadecuado para adscripción y PIU, no cuenta con cantina, espacio reducido para biblioteca, salones con poca ventilación e iluminación, escalera de acceso al segundo piso sin pasamanos, sala de profesores reducida y con humedades, paredes de los salones del segundo piso con movimiento, laboratorio que se llueve, sala de informática con humedades, no existe habilitación de bomberos, no hay señalización ni iluminación de emergencia, única entrada y salida.

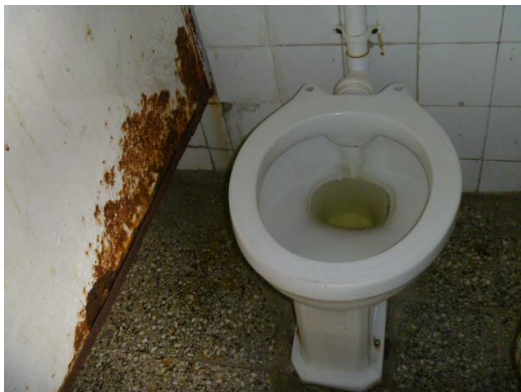
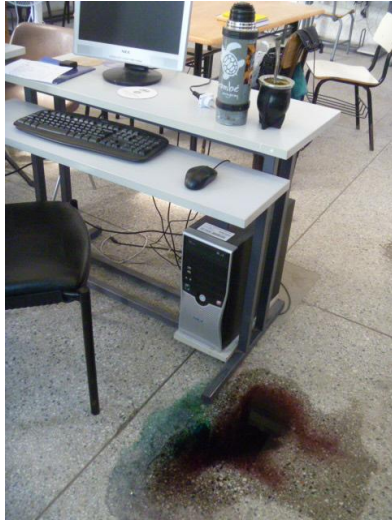
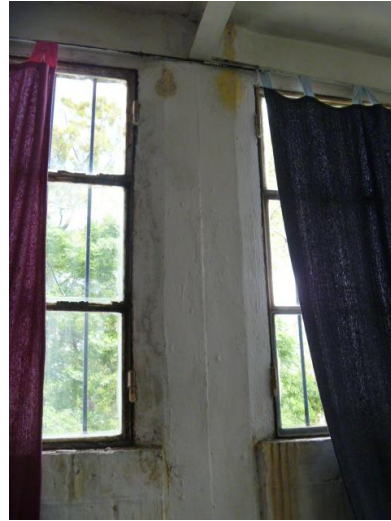
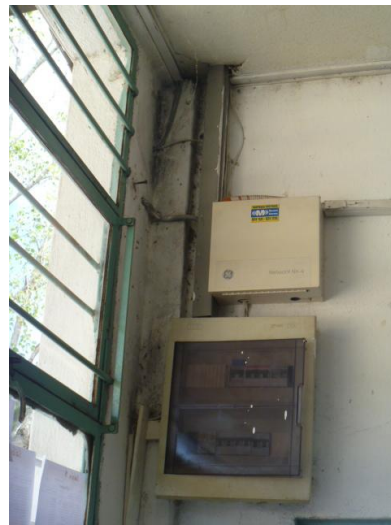
- **Contrariamente a lo informado por las autoridades en la bipartita CES-FENAPES del viernes 1° de marzo, no comenzaron los trabajos de limpieza y pintura.**

- Se cambió una chapa averiada en el techo de la sala que comparten dirección y administración.
- No se impermeabilizó el techo de los salones de clase (el agua se filtra en grandes cantidades cuando llueve), ni del baño de damas (la pintura colocada encima de las humedades comenzó a caerse, mohos en techos y paredes), ni del pasillo de ingreso al local (deteriorado por las humedades).

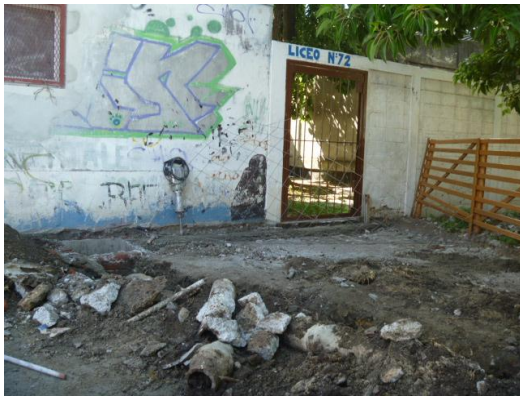
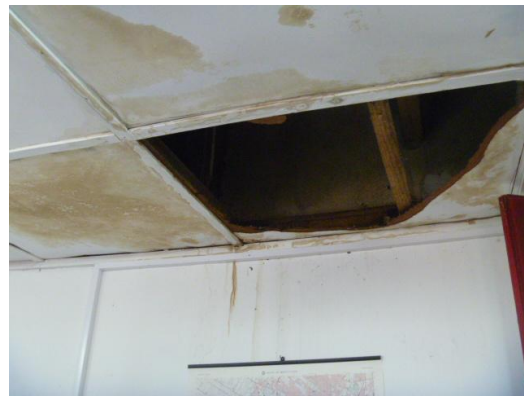
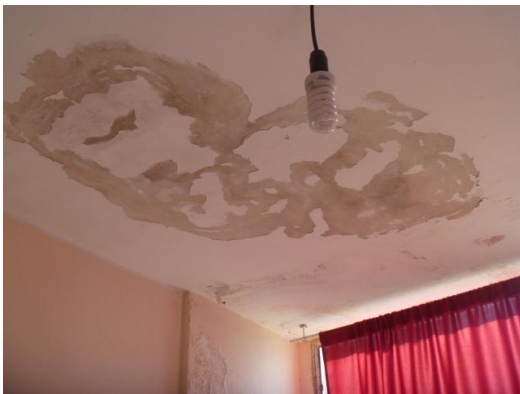
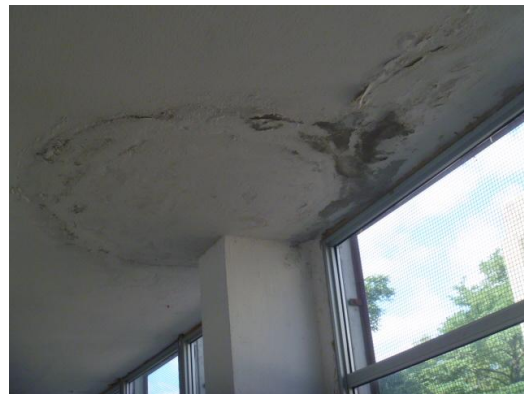
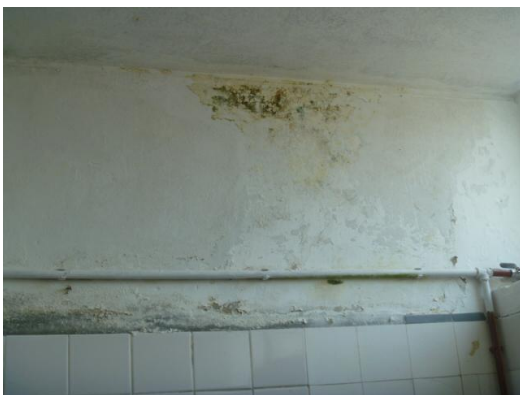
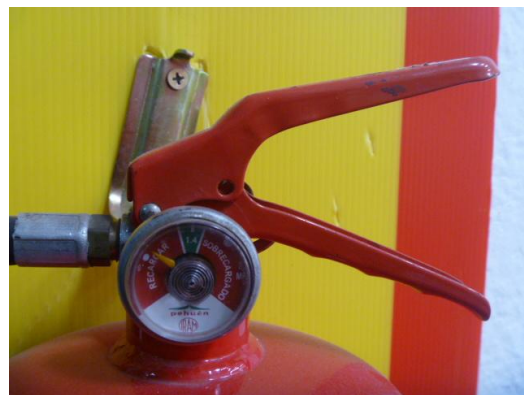
LICEO 72

- Comparte instalaciones con el liceo 11 (patio, gimnasio), de primer ciclo y con una gran matrícula de estudiantes.
- La entrada sigue siendo por terreno contiguo y continúa sin ningún tipo de arreglo (hay escombros). El 5 de marzo el único acceso era a través de un tablón de obra.

- El baño de caballeros, en la planta baja, tiene también problemas de humedad que no han sido solucionados.

- Profesores y estudiantes del mismo sexo comparten baños.
- No hay laboratorios (por esta razón, no pueden crearse grupos de las orientaciones biológica y científica).
- Persisten rastros de humedad, ventanas selladas, sala de dibujo sin iluminación natural y escasa ventilación, pisos rotos, administración y dirección con insuficientes tomas de corriente, llave general de electricidad en liceo 11, extintores sin precintos y descargados, no hay señalización ni iluminación de emergencia, única entrada y salida.
- Faltan recursos didácticos: mapas, colchonetas, computadoras.
- No existe un plan de obras.
- Está previsto que las clases se inicien el jueves 7 de marzo (cuartos años).

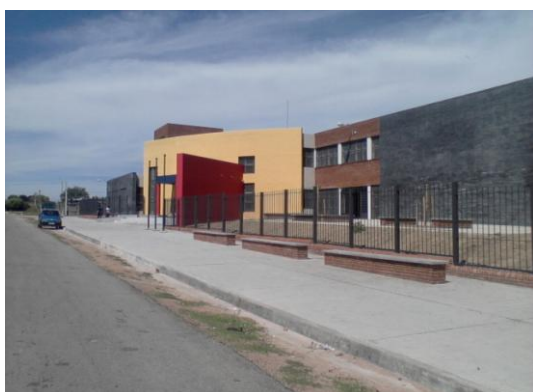
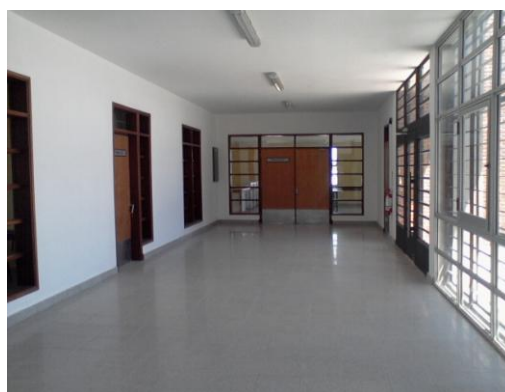
LICEO 73

- Local a estrenar en excelentes condiciones.
- El liceo tiene 7 grupos en la mañana (3-2-2) y 2 primeros en la tarde. La justificación para esa distribución es que se van a abrir (en breve) cursos de FPB de UTU en la tarde. Supuestamente de Informática.
- Hay 2 adscriptas de mañana y uno de tarde.
- No hay equipamiento en laboratorios, ni en sala de informática, ni en biblioteca. Dice la Dirección que "todo está en camino", supuestamente trancado por algún trámite burocrático.
- Hay dos oficiales de policía que se "integrarían" a la comunidad educativa. Una o dos semanas uniformados y luego sin uniforme. ¿Qué pasa con el protocolo que establece que deben estar fuera?
- El 4 de marzo se dio la bienvenida a los primeros años.
