SITUACIÓN EDILICIA DE ALGUNOS LICEOS DE MONTEVIDEO AL 5 DE MARZO

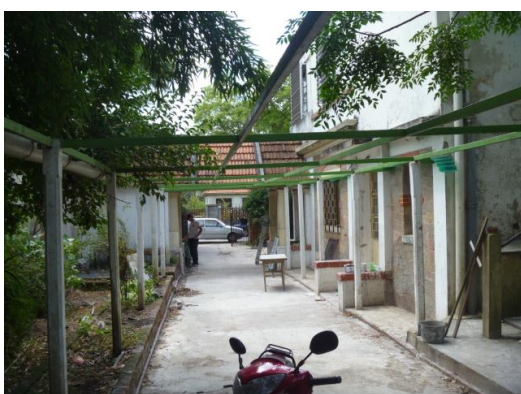
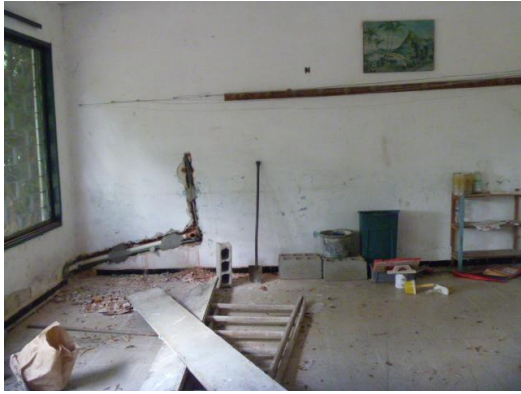
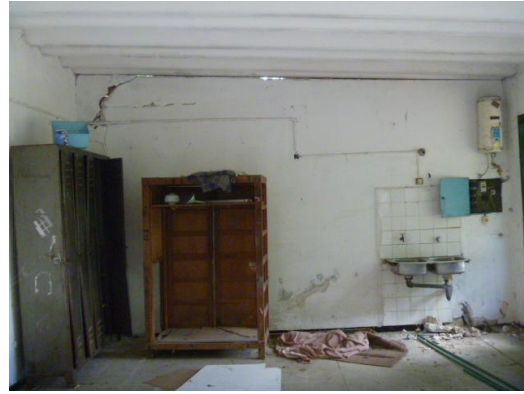
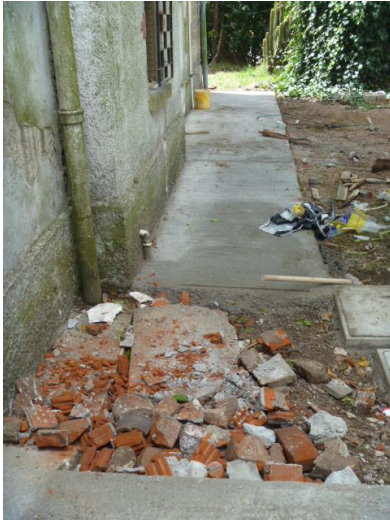
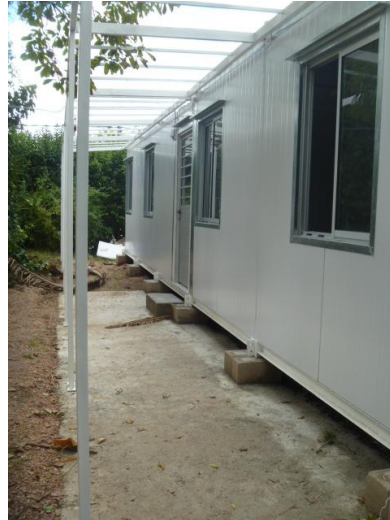
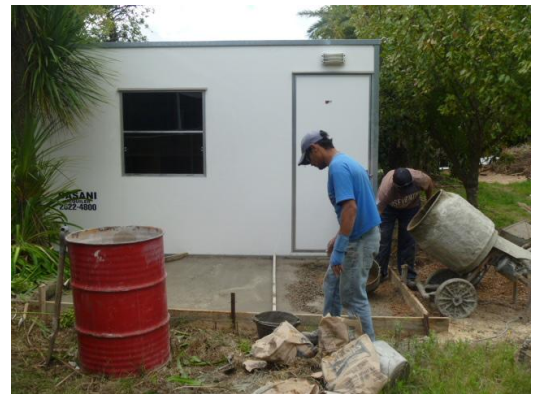
LICEO 74

- Predio alquilado a una cuadra de la Plaza Lezica, con opción a compra.
- Casona con humedades muy importantes; necesita cambio de aberturas (se encuentran en muy mal estado).

- Tres salones al fondo, cancha de básquet en situación de abandono (recuperable), otros salones en avanzado deterioro y un gran predio arbolado.
- **Se colocaron dos contenedores, con veredas en construcción y sin techo de acceso.**

- La batería de baños en condiciones es insuficiente.
- **Los baños prefabricados se están colocando junto a los salones.**
- Al comienzo de clases no tendrán laboratorio ni biblioteca.
